# Överlåtelsebesiktning

## Utlåtande över ÖVERLÅTELSEBESIKTNING

Mörbylånga Ryd 7:3  
Ryd 310, 386 95 Färjestaden

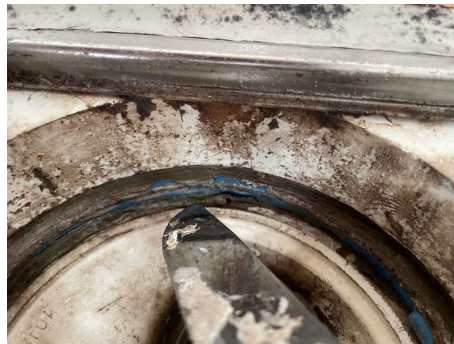
Tätskikt bakom kakel/klinkers kan ej besiktigas.

Brunnsmanschetten är felskuren. Se Riskanalys.

Det förekommer mjukfog vid klinkerramen, vilket är avsteg från från branschreglerna.

Golvbrunnens anslutning (manschettduken) är felskuren vilket ökar risken för otätheter och läckage i skarv mellan golvbrunn och tätskikt.
