## Utlåtande över ÖVERLÅTELSEBESIKTNING

Borgholm Glabo 3:3  
Glabogatan 35

### Överlåtelsebesiktning för säljare enligt SBR-modellen

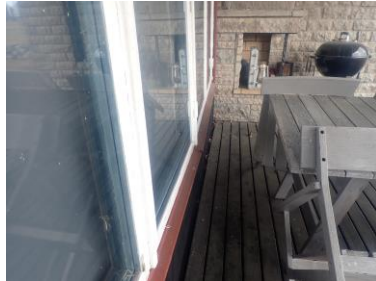
Altanens sida har sjunkit ner och orsakar problem med bland annat fönster

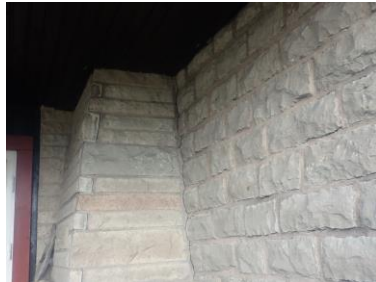
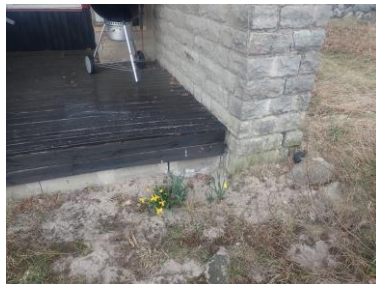
Gavelpartiet mot öster har satt sig, väggen har tryckts utåt och muren av Ölands sten mot norr har sjunkit och fått sättsprickor vilket också gett sprickor i mur och murstock

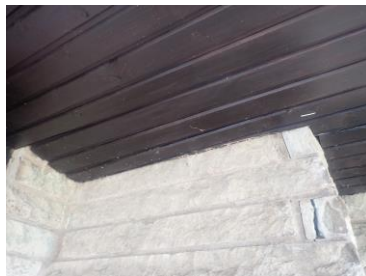
Tak över altan har sättningar

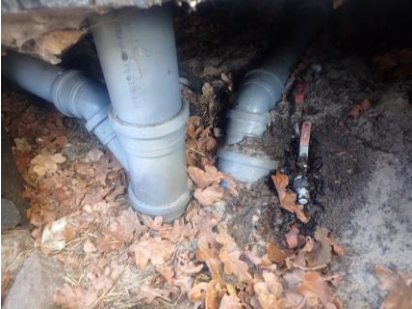
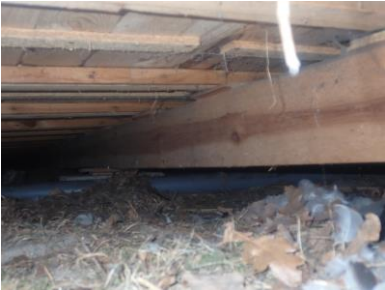
| <b>Grundläggning:</b> | <p>Grunden är inte åtkomlig då ingång är förbyggd av rör vilka är placerade precis innanför luckan</p> <p>Marken i grunden består till största del av sand</p> <p>Bild tagen genom ventil i väster</p> <p>Se vidare Riskanalys 3:1 – Uteluftsventilerad torpargrund</p> |

Alla uteluftsventilerade torpargrunder bedöms som riskkonstruktioner ur fuktsynpunkt

Fukt tillförs genom avdunstning av markfukt och genom ventilationsluft främst under sommarhalvåret då varm fuktig luft kondenserar mot den kalla grundsockeln.

Risk för missfärgning och skadeinsekter kan förekomma om fuktkvoten överstiger 17% i trävirke

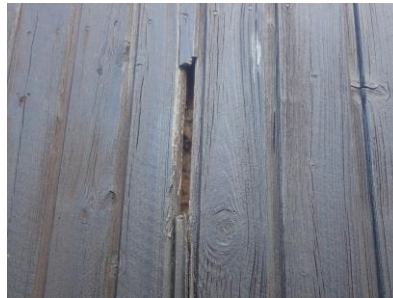
Rötskador på fasadpanelen förekommer främst på den norra sidan

Skador förekommer såsom håligheter och sprickor i panelen

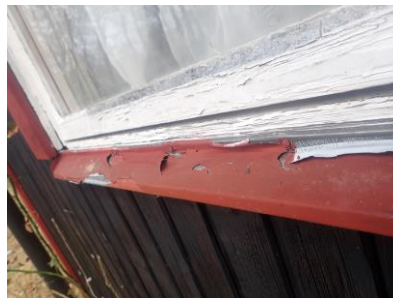
Fönsterbleck sitter löst under flera fönster

Fönster har eftersatt underhåll

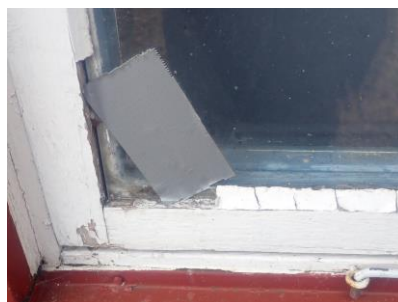
Spricka i glasruta och mindre skada på fönster i nederkant/båge

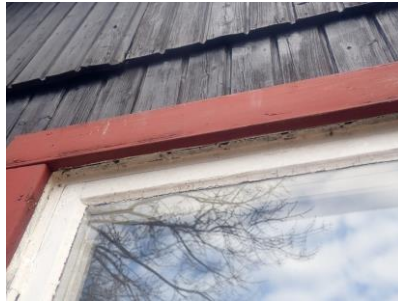
Överbleck fönster i väster saknas

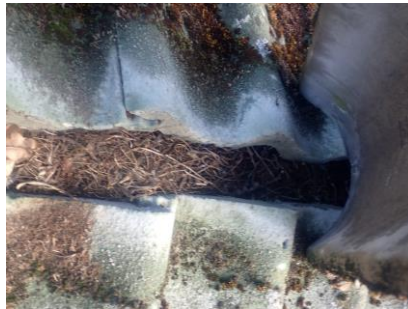
Nockbräda och nocktätning saknas

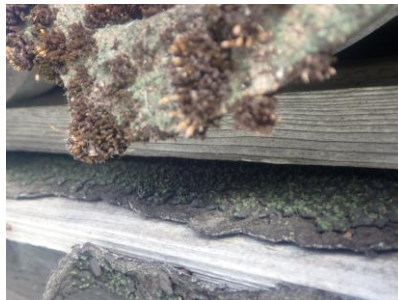
Pappen som undertak har skador främst i takfot

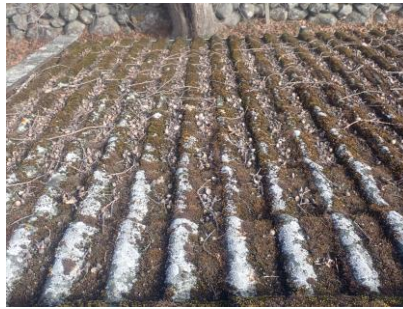
Påväxt av mossor främst i den norra delen

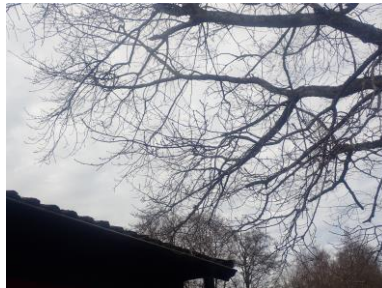
Trädgrenar hänger över tak

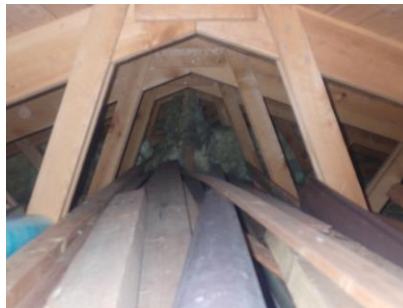
Vind i väster var fullbelamrad vid besiktningstillfället ingår inte i besiktningen

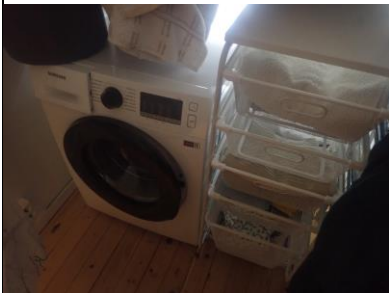
| <b>Tvättstuga:</b> | <p>Golvbrunn saknas</p> <p>Utrymmet är inte våtsäkrat</p> <p>Se vidare Riskanalys 3:2 – Våtsäkert utrymme</p> |

Då placering av tvättmaskin på ett ej våt säkert golv och avsaknad av golvbrunn finns stor risk för vattenskada på golv och väggar vid ett eventuellt framtida vattenläckage

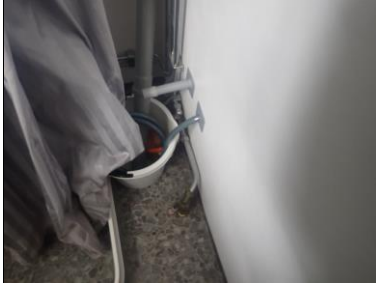
Avlopp från tvättmaskin på andra sidan väggen går genom vägg och släpper avloppsvatten i duschens golvbrunn, osäker funktion
