**Fastighetsuppgifter**

Årsvik 5:20

Degerhamnsvägen 4

## Bilaga 1 för kontroll av valda konstruktioner

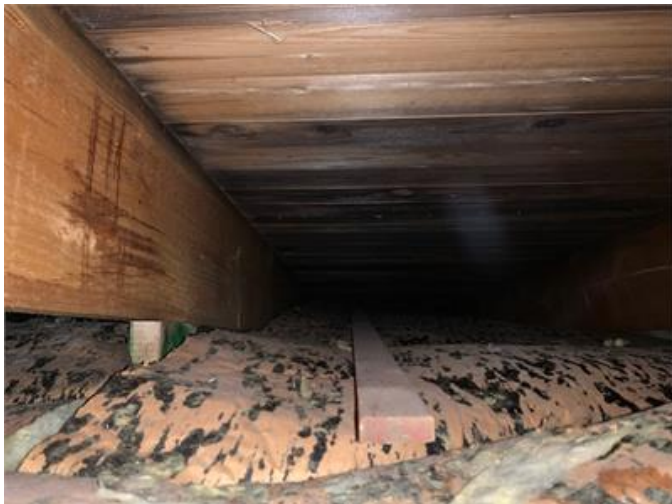
| Besiktningsresultat | | | | | |
|---|---|---|---|---|---|
| Vind 1 | | X | | | Mikrobiell påväxt i parallelltak.<br>Missfärgning vid murstock.<br>Se bilaga 1. |

Mikrobiell påväxt i parallelltaket.

Mikrobiell påväxt noteras i parallelltak, se bild.

Mikrobiell påväxt på underlagstaket beror oftast på att bostaden har bristfällig ventilation vilket gör att luften stiger upp på vinden (konvektion) som där kondenserar vid kall väderlek vilket medför att utrymmet blir fuktigt.

Det rekommenderas att ventilationen i bostaden förbättras för att minska risken för ytterligare påväxt. Se även reflektionstext.

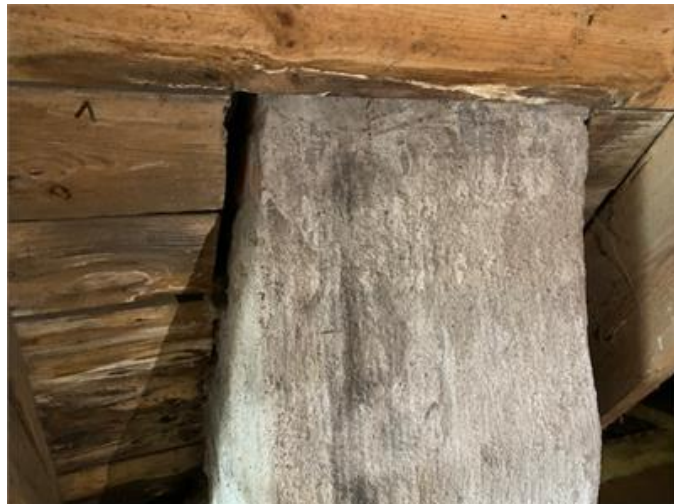
Missfärgning framkant murstock med förhöjd fukt. Äldre fuktfläckar vid sidorna bedöms vara sedan innan taket renoverades och skorstenen plåtbekläddes.

Stickprovsmässig fuktkvotsmätning i underlagstaket uppmättes allmänt till 10% i båda vindarna och normal lukt upplevdes. I missfärgning vid murstock var fuktkvoten 17%.

Förhöjd fuktkvot vid framkant murstock. Se bilder.

Äldre fuktfläckar noteras vid sidan av murstocken. Torra vid besiktning.

Fukt i underlagstaket lokalt i framkant murstocken beror sannolikt på att varm luft kondenserar mot denna vilken är kall och beror sannolikt inte på läckage utifrån då skorstenen är helt plåtbeklädd samt att denna sida av taket är renoverat. Dock bör man hålla detta under uppsikt.

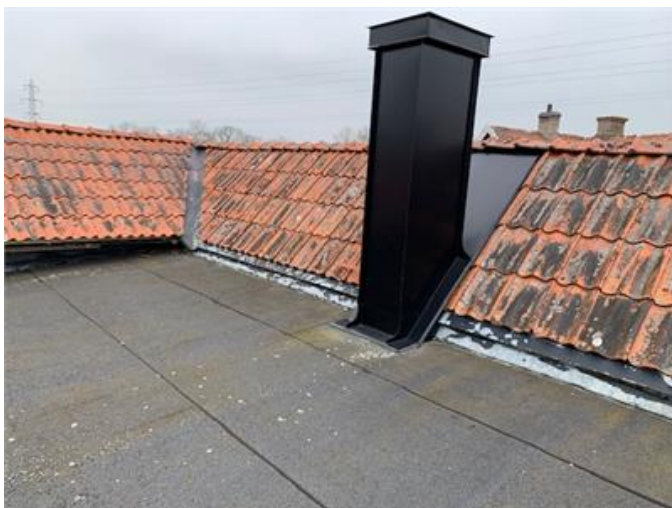
| Besiktningsresultat | | | | | |
|---|---|---|---|---|---|
| Tak tegelpannor | | X | | | Yttertaket är äldre. Färgsläpp på plåtdetaljer noteras delvis. Takfönster finns. Se riskanalys. |
| Papptak låglutande | | X | | | Papptaket är äldre. Se riskanalys. |

Äldre taktäckning med övriga noteringar innebär en risk för fuktskador i underliggande konstruktioner då motståndet mot nederbörd kan vara försämrat.

Låglutande papptak, plåtdetaljer med färgsläpp, äldre tak med tegelpannor samt plåtbeklädd skorsten.

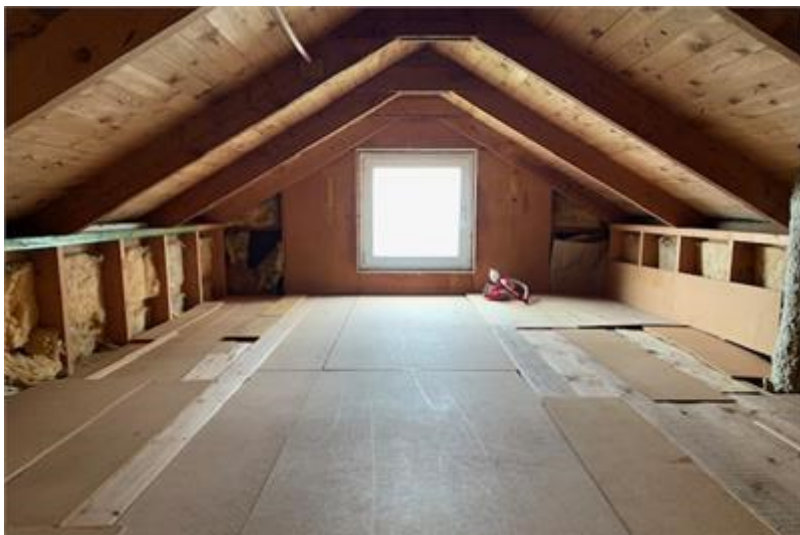
Det kritiska gränsvärdet för mikrobiell tillväxt brukar anges till 17% fuktkvot. (FK) eller 75% i relativ luftfuktighet (RF).

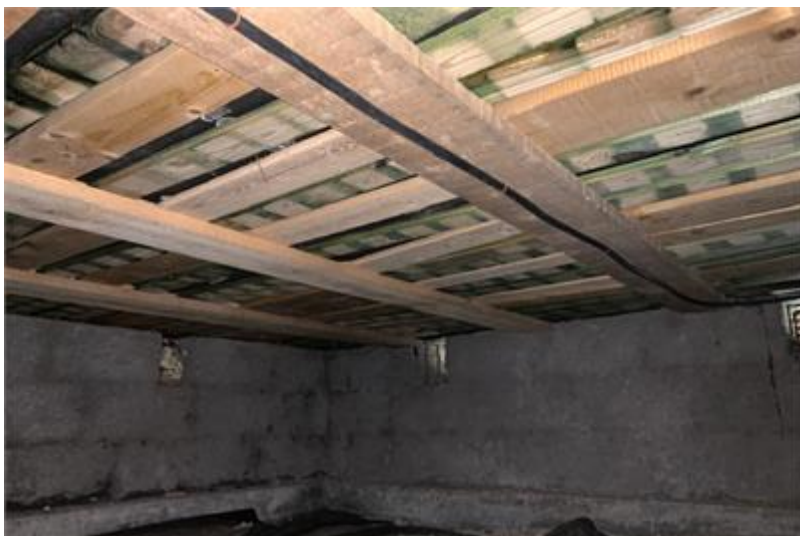
| Besiktningsresultat | | | | | |
|---|---|---|---|---|---|
| Krypgrund | | | X | | Krypgrunden är en riskkonstruktion. Se bilaga 2 och riskanalys. |

Krypgrund är en riskkonstruktion sett ur ett fuktperspektiv. Under årets varma del riskerar den varma, fuktiga luften att kondensera under huset där det är kallare vilket kan leda till mikrobiell påväxt. Ett visst fukttillskott kan även komma från marken. Detta kan i sin tur leda till att mikrobiell lukt sprids till bostaden. Finns det rötskyddsbehandlat virke i konstruktionen (vilket finns) kan detta sprida en kemisk lukt om det blir utsatt för fukt. Vanligtvis är det fuktigast på sommar, förhöst och torrare under årets kalla delar.

Stickprovsmässig fuktkvotsmätning i trossbotten uppmättes till 15% och svag kemisk lukt upplevdes i utrymmet och i bostaden vid besiktningstillfället.

Det kritiska gränsvärdet för mikrobiell tillväxt brukar anges till 17% fuktkvot. (FK) eller 75% i relativ luftfuktighet (RF).

Fuktkvoten varierar under året med kritisk period under sommarhalvåret.

Det rekommenderas att man gör fuktsänkande åtgärder. Detta för att minska risk för bildande av mikrobiell påväxt samt minska risk för spridande av lukt från det behandlade virket. Kontakta sakkunnig för rekommenderad åtgärd.
