# Överlåtelsebesiktning

## Utlåtande över ÖVERLÅTELSEBESIKTNING

Mörbylånga Törnbotten 4:20  
Ekorrestigen 4, 386 96 Färjestaden

Besiktningsdag: 2025-04-25 kl 10:30

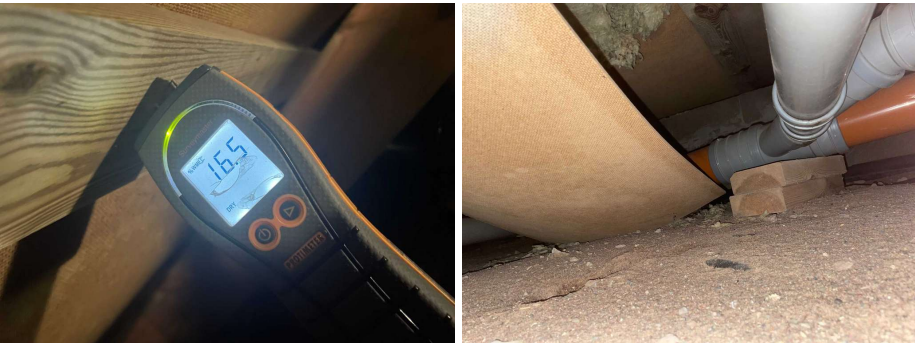
Krypgrund, se riskanalys, vid besiktningen så utfördes en fuktmätning i trä med ett värde på 16,5 % fuktkvot vilket är något under den kritiska gränsen. (17 % FK)  
Trossbottenskiva som håller isoleringen har lossnat och bör återställas. Avloppsrör förhindra kontroll av hela ytan.

En uteluftsventilerad krypgrund bedöms alltid som en riskkonstruktion då dess ingående trädetaljer (tex bjälklaget) riskerar att påverkas negativt av fuktig luft från ventiler och mark, främst under sommarhalvåret. Fuktpåverkan riskerar att orsaka mikrobiella angrepp med möjlig följd av oönskad luktspridning till boendemiljön. Idag är det vanligt att installera sk. krypgrundsavfuktare för att begränsa grundens fuktbelastning.
