# Överlåtelsebesiktning

## Utlåtande över ÖVERLÅTELSEBESIKTNING

Mörbylånga Gillsättra 2:8  
Gillsättra 145, 386 95 Färjestaden

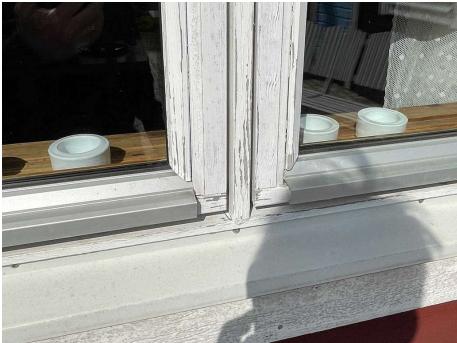
| <b>Fönster/dörrar:</b> | <p>Målningsbehov föreligger på partierna.</p> |

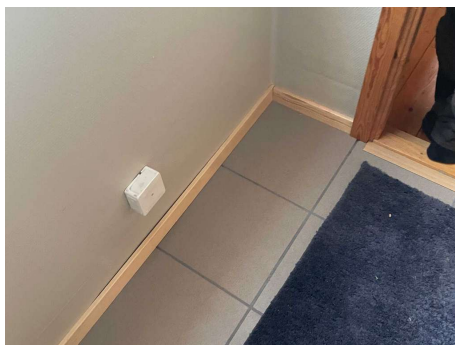
Golvbrunn under duschkarbin är ej åtkomlig och kontroll utgår. Det rekommenderas att montera en våtrumsfläkt i utrymmet, för att leda ut fukt från dusch. Det är monterade golvsocklar i utrymmet, vilket inte är vedertaget i ett våtrum.
