## Utlåtande över ÖVERLÅTELSEBESIKTNING

Mörbylånga ARONTORP 1:59  
Blygers väg 10 , 386 96 Färjestaden

## ÖVERLÅTELSEBESIKTNING FÖR KÖPARE

Namn: Emil Bertilsson  
Uppdragsnummer: 2025-260

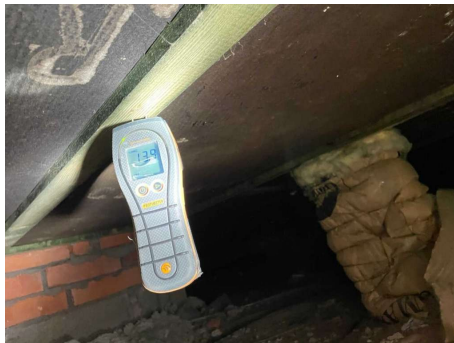
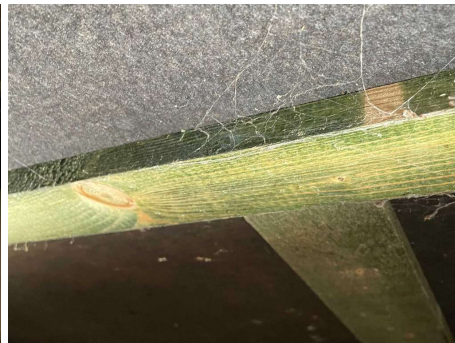
## Krypgrund:

Krypgrund med träskyddsbehandlat virke. Se Riskanalys. Utförd fuktmätning visar på lågt fuktvärde, och under den kritiska gränsen på 17 % FK

En uteluftsventilerad krypgrund bedöms alltid som en riskkonstruktion då dess ingående trädetaljer (tex bjälklaget) riskerar att påverkas negativt av fuktig luft från ventiler och mark, främst under sommarhalvåret. Fuktpåverkan riskerar att orsaka mikrobiella angrepp med möjlig följd av oönskad luktspridning till boendemiljön. Luktavvikelser kan även orsakas av träskyddsbehandlat virke vilket brukades flitigt i dessa grunder vid tid för husets uppförande. Idag är det vanligt att installera sk. krypgrundsavfuktare för att begränsa grundens fuktbelastning.

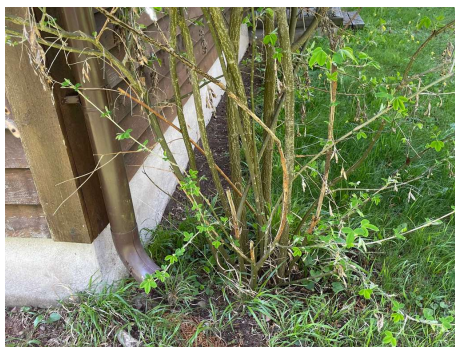
**Avvattning:**

Det är av vikt att man löpande rensa rännorna för avrinning.  
Stuprörsvatten bör ledas ut från grunden, för en minskad fuktbelastning.

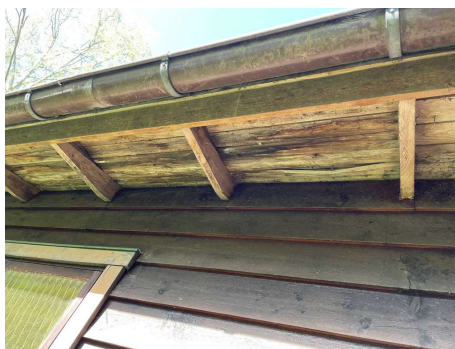
**Övrigt:**

Vid takfot till vänster om ytterdörren noterades skada, som bedöms som ett läckage genom yttertaket.  
Är enligt uppgift äldre än 10 år, och kan uppstått pga, av en trasig panna.

Yttertaket är från byggtiden och bedöms ha uppnått förväntad teknisk livslängd (ca 35-45 år). Som köpare får man räkna med att nedsatt funktion kan förekomma, t.ex. gällande fuktmotstånd. Takpannornas underlag utgörs av papp, vilken noterades med sprickor.

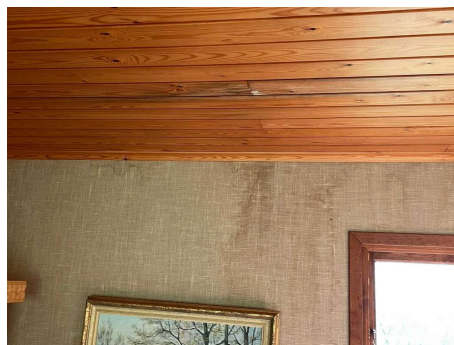
Allrum:

Fuktfläck noterades på vägg och tak i allrum, detta i direkt anslutning till noterad skada på utsida vid takfoten. Inga förhöjda fuktvärden noterades.
