## Utlåtande över ÖVERLÅTELSEBESIKTNING

Mörbylånga TVETA 1:109  
Blåsippsvägen 2 , 386 96 Färjestaden

## ÖVERLÅTELSEBESIKTNING FÖR KÖPARE

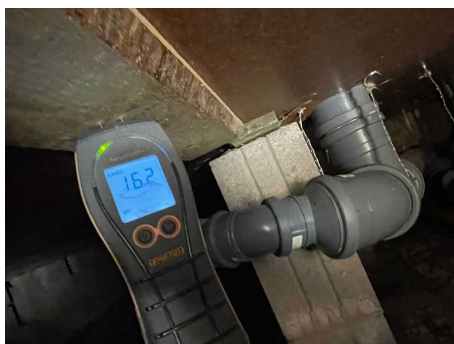
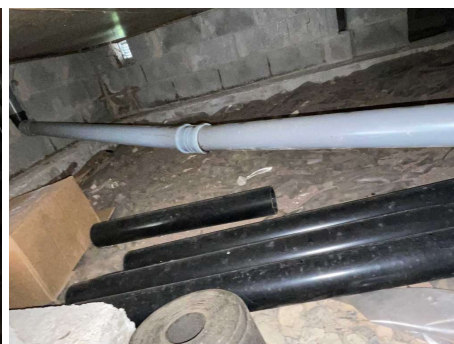
Krypgrund, se riskanalys.  
Fuktmätning är utförd i trä till 16,2, vilket är under det kritiska värden för mikrobiell påväxt som är från 17 % FK  
Med fördel kan en komplettering av plast på marken ske.  
Avloppsrör bör förankras.

En uteluftsventilerad krypgrund bedöms alltid som en riskkonstruktion då dess ingående trädetaljer (tex bjälklaget) riskerar att påverkas negativt av fuktig luft från ventiler och mark, främst under sommarhalvåret. Fuktpåverkan riskerar att orsaka mikrobiella angrepp med möjlig följd av oönskad luktspridning till boendemiljön. Idag är det vanligt att installera sk. krypgrundsavfuktare för att begränsa grundens fuktbelastning.

Avloppsrör i grunden bör kompletteras med ett hängbandl, för en minskad risk för delning av rör och bättre lutning.
