### Fortsatt teknisk utredning

| Fastighetsbeteckning:<br>Mörbylånga Stora Frö 7:19 | |
| Adress:<br>Malmgatan 35, 386 60 Mörbylånga | Beställare:<br>Berry Bergman |
| Uppdrag:<br>Fortsatt teknisk utredning | |

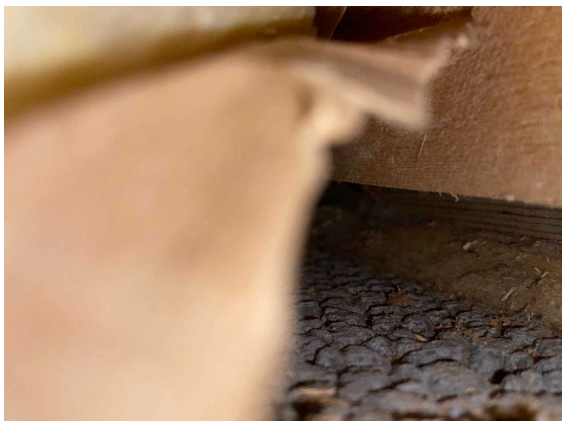
Kontroll har skett av byggnadens syllkonstruktion, val av punkter har skett i samråd med fastighetsägaren, och är utfört via ytterväggar på husets baksida via 2 punkter, dels via ett utökat hål i bastugolvet samt via kontroll av syllkonstruktion i förråd, Lukt prover togs för analys i neutralt utrymme. Vid tiden för byggnationen var det förekommande med impregnerade syllar som avgav lukt, då impregneringsmedlet innehöll pentaklorfenol som bildade kloranisoler, och agav lukt även i ett torrt förhållande. Produkten förbjöds 1978. Syllkonstruktionen vid våra mätpunkter är monterad på ett Lecablock samt med en underliggande gullfiberremsa, vilket var vedertaget vid byggåret. Idag nyttjas ett tätare material typ syllpapp, för att förhindra uppfuktning av syllregeln.

Bild 1: Visar syllkonstruktionen under golvets regelverk

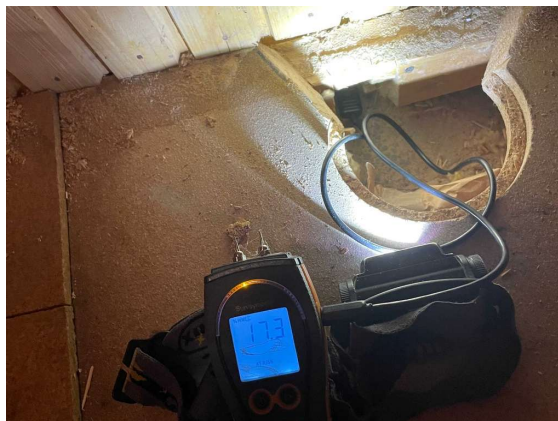
Vid fuktmätning via bastugolv och under byggnadens uppreglade golvkonstruktion uppmättes fukthalten i trä till 17,2 % Fuktkvot (FK)  
Vilket är något förhöjt, då gränsvärdet för mikrobiell påväxt sker från 17 % FK.

Resultatet tolkas med att det rör sig mer fukt i den uppreglade golvkonstruktionen än i den frilagda förrådsdelen som inte har en golvkonstruktion av trä.

Bild 2: Bilden visar resultatet på fuktmätning via bastugolvet

Ett vedertaget och med en beprövad metod, för en minskad luktavvikelse är att undertryckventilera golvkonstruktionen.
