**Fastighetsuppgifter**

Alvlösa 5:2

Smedby 119

## Byggnadsinformation

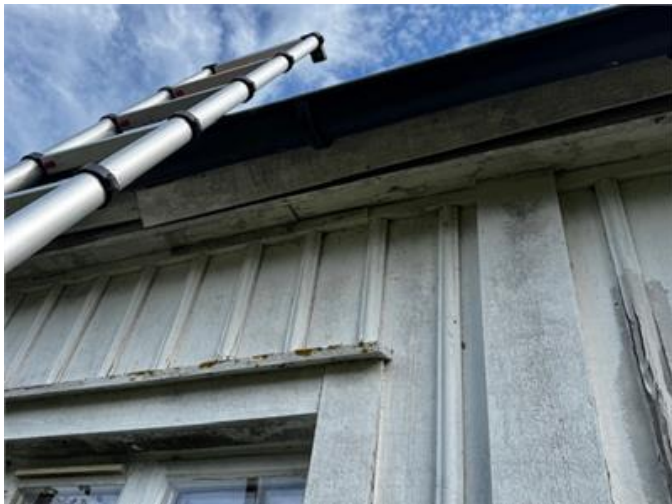
Huset är byggt på 1800-talet och har ett äldre tak. Det noteras en rötskada i takfoten där man kan se att tidigare ägare har lagt underlagstaket med takpapp lokalt. I övrigt så "bågnar" taket på ett par ställen som kan tyda på att läkten har passerat sin tekniska livslängd.

| Besiktningsresultat | | | | | |
|---|---|---|---|---|---|
| Tak | | | X | | Äldre yttertak, ett fåtal skadade takpannor noteras. Takfönster finns. Plåttak ovan entré har låg lutning. Rötskador noteras lokalt i takfot vid gammal lagning. Takpannor "säckar" in något på ett par ställen. Se kommentar/riskanalys. |

Skada vid takfot.

Kontakta takläggare för en undersökning av taket och eventuell åtgärd.

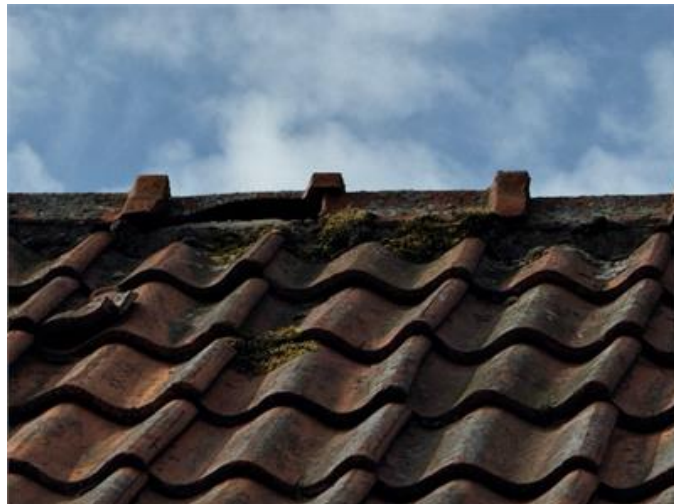
Trasignockpanna.

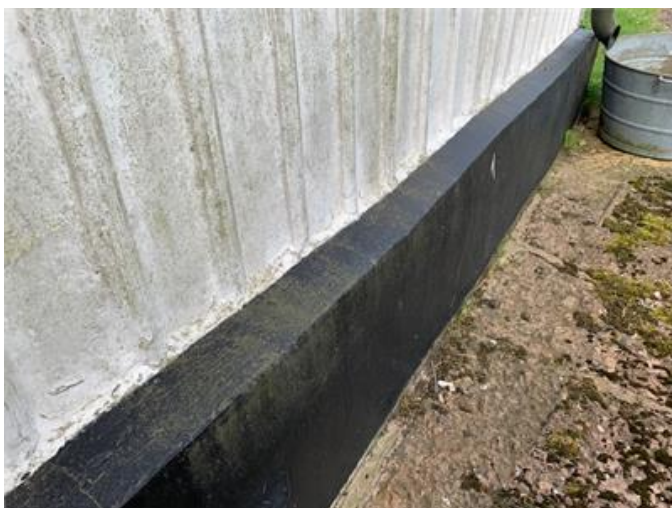
| Besiktningsresultat | | | | | |
|---|---|---|---|---|---|
| Fasad | | | X | | Rötskador förekommer i panel. I övrigt noteras underhållsbehov. Sockel går utanför fasad. Se kommentar/riskanalys UTVÄNDIGT UNDERHÅLL. |

Sockel går utanför fasad vilket ökar risken för fuktuppsug.

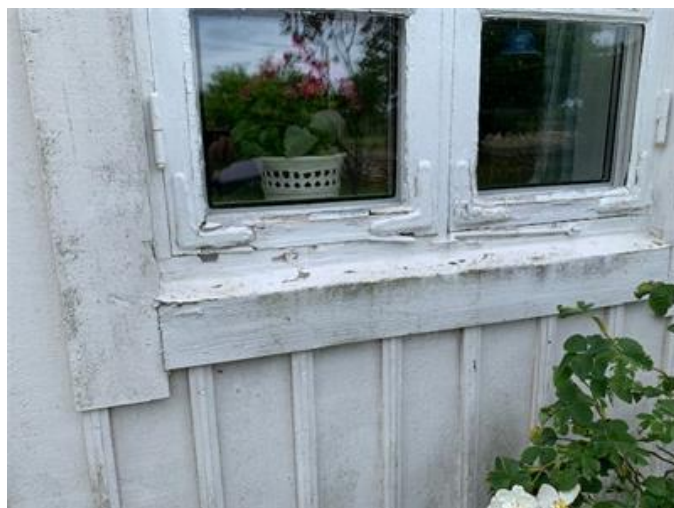
| Besiktningsresultat | | | | | |
|---|---|---|---|---|---|
| Fönster | | | X | | Rötskador i fönster förekommer. I övrigt noteras underhållsbehov. Se riskanalys UTVÄNDIGT UNDERHÅLL. Äldre isolerglas. Se riskanalys. |

Skadat fönster.

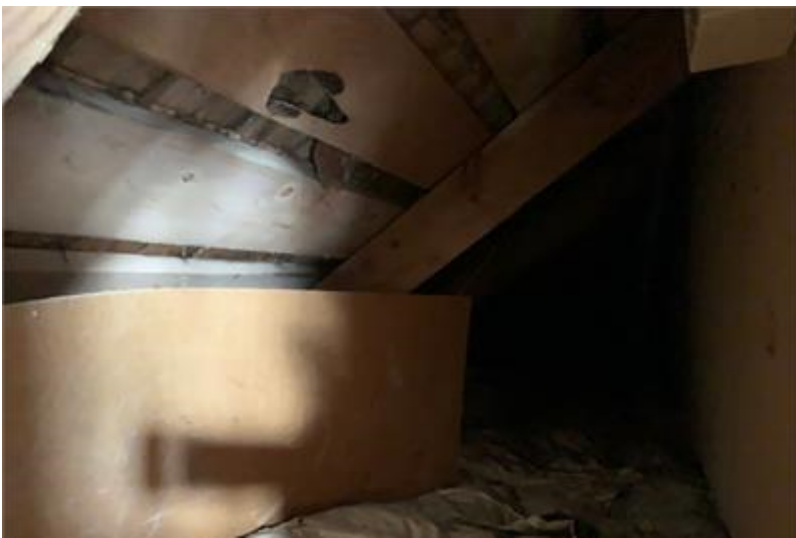
Stickprovsmässig fuktkvotsmätning i underlagstaket uppmättes till 8% och normal lukt upplevdes. Det kritiska gränsvärdet för mikrobiell tillväxt brukar anges till 17% fuktkvot. (FK) eller 75% i relativ luftfuktighet (RF).

Missfärgat virke och äldre insektsangrepp noteras vilket får ses som normalt då huset är gammalt.
