**Fastighetsuppgifter**

Norra gärdslösa 10:12

Gärdslösa gamla bygata 5

## Bilaga 1 för kontroll av valda konstruktioner

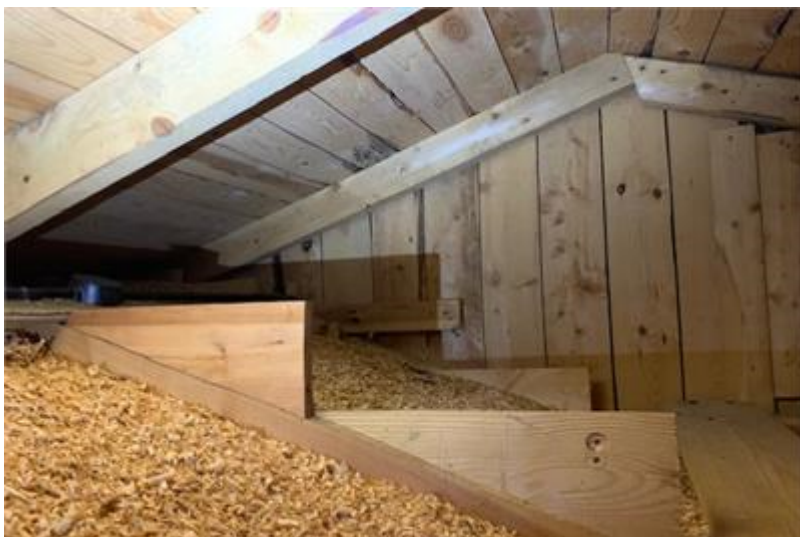
Stickprovsmässig fuktkvotsmätning i underlagstaket i båda utrymmena uppmättes till 8% och normal lukt upplevdes.

Det kritiska gränsvärdet för mikrobiell tillväxt brukar anges till 17% fuktkvot. (FK) eller 75% i relativ luftfuktighet (RF).

Ett par äldre mindre missfärgningar noteras. Torra vid besiktning.

Inget att notera i sidovind.

Missfärgningar kan vara äldre eller aktiva vilket kan vara svårt att avgöra. Det rekommenderas att vinden hålls under uppsikt.

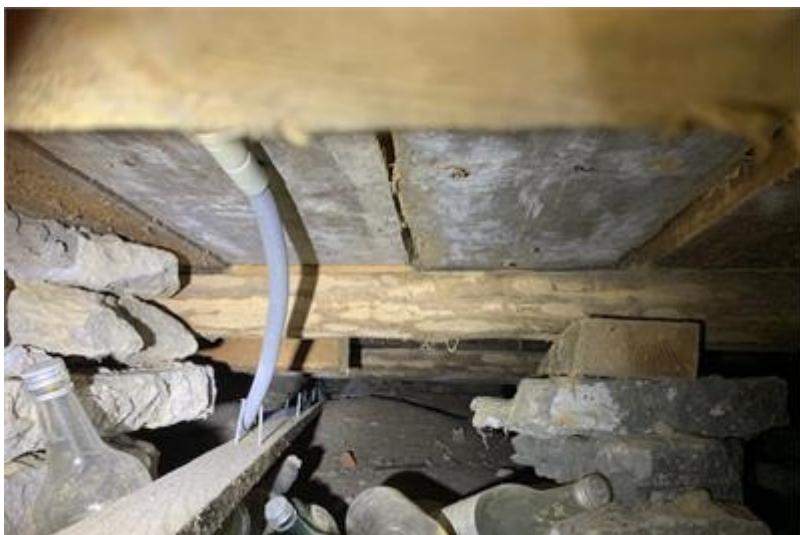
Stickprovsmässig fuktkvotsmätning i trossbotten uppmättes till 17% och normal lukt upplevdes i utrymmet och i bostaden vid besiktningstillfället.

Det kritiska gränsvärdet för mikrobiell tillväxt brukar anges till 17% fuktkvot. (FK) eller 75% i relativ luftfuktighet (RF).

Krypgrunden är inte besiktningsbar i sin helhet pga låg höjd varför delar av utrymmet int har inspekterats på nära håll. Från lucka noteras mikrobiell påväxt i delar av utrymmet.

Den mikrobiella påväxten indikerar att utrymmet under delar av året är så pass fuktigt att mikrobiell påväxt kan bildas.

Det rekommenderas att man vidtar fuktdämpande åtgärder. Till exempel kan man installera en krypgrundsavfuktare, plasta marken och täta grundläggningen. Kontakta sakkunnig för rådgivning. Se även riskanalys.
