**Fastighetsuppgifter**

Runsbäck 3:44

Johannas väg 1

Uppdragsnummer	J6548
Besiktningdatum	2025-08-20
Besiktningföretag	OBM Kalmarsund AB
Besiktningförrättare	Joakim Blomqvist
Närvarande	Fastighetsägare
Giltig till och med	2026-08-20

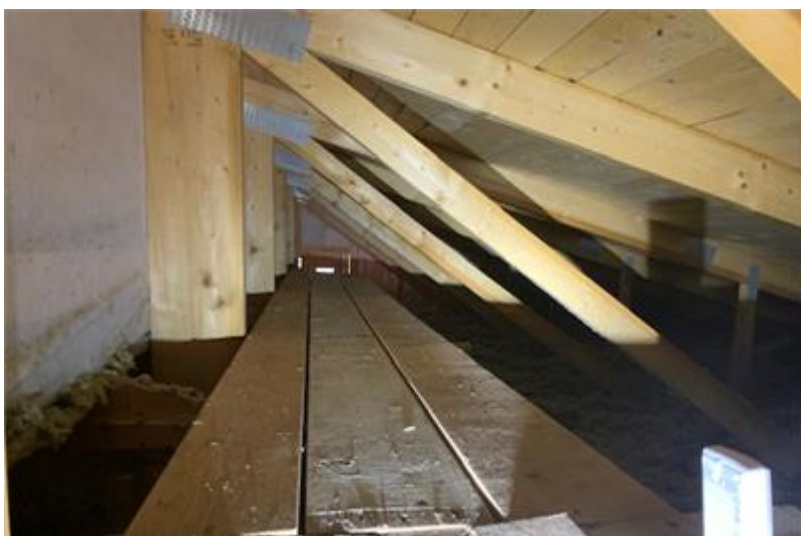
## Bilaga 1 för kontroll av valda konstruktioner

Byggnadsdel	Vind och garagevind
Konstruktionsdel	
Konstruktionsuppbyggnad	Underlagstak av råspont, takstolar av konstruktionsvirke, bjälklaget är isolerat med lösull.

Stickprovsmässig fuktkvotsmätning i underlagstaket i båda vindarna uppmättes till 8% och normal lukt upplevdes. Det kritiska gränsvärdet för mikrobiell tillväxt brukar anges till 17% fuktkvot. (FK) eller 75% i relativ luftfuktighet (RF).

Fuktkvoten varierar under året med kritisk period under vinterhalvåret.

Inget att notera.

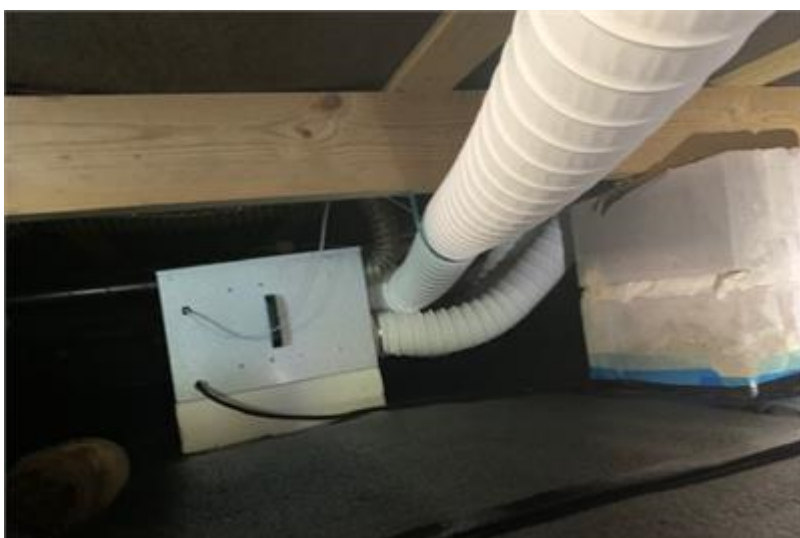
## Bilaga 2 för kontroll av valda konstruktioner

Krypgrund är en riskkonstruktion sett ur ett fuktperspektiv. Under årets varma del riskerar den varma, fuktiga luften att kondensera under huset där det är kallare vilket kan leda till mikrobiell påväxt. Ett visst fuktillskott kan även komma från marken. Detta kan i sin tur leda till att mikrobiell lukt sprids till bostaden. Finns det tryckimpregnerat virke i konstruktionen kan detta sprida en kemisk lukt om det blir utsatt för fukt. Vanligtvis är det fuktigast på sommar, förhöst och torrare under årets kalla delar. För att utrymmet ska hållas torrt krävs att avfuktaren är i drift och att den underhålls enligt tillverkarens/installatörens anvisningar.

Byggnadsdel	Krypgrund
Konstruktionsdel	
Konstruktionsuppbyggnad	Trossbotten av asfboard och träskyddsbehandlad läkt, balkar av träskyddsbehandlat virke. Marken är täckt med plastfolie med överliggande krypgrundsisolering. Avfuktare är installerad.

Stickprovsmässig fuktkvotsmätning i trossbotten uppmättes till 12% och normal lukt upplevdes i utrymmet och i bostaden vid besiktningstillfället.

Det kritiska gränsvärdet för mikrobiell tillväxt brukar anges till 17% fuktkvot. (FK) eller 75% i relativ luftfuktighet (RF).

Fuktkvoten varierar under året med kritisk period under sommarhalvåret.

För att utrymmet ska hållas torrt krävs att avfuktaren är i drift och att den underhålls enligt tillverkarens/installatörens anvisningar.
