# ÖVERLÅTELSEBESIKTNING

Kleva 5:8

Kleva Norra Strandväg 6, 386 60 Mörbylånga

Överlåtelsebesiktning av fast egendom enligt jordabalken

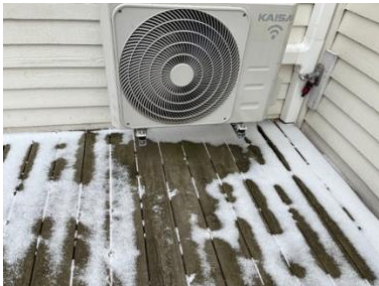
| Markförhållanden | <p>Luft/luft värmepumpens utedel saknar tråg eller liknande som leder bort kondensvattnet. Detta riskerar att öka fukttillskottet mot grundkonstruktionen.</p> <p>I övrigt noteras inget avvikande.</p> |

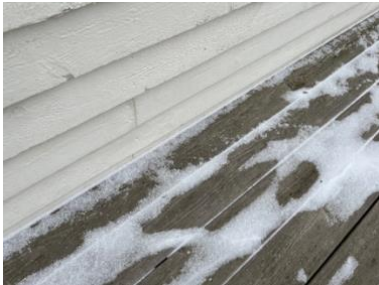
| Fasad | <p>Träpanelen bedöms vara i ok skick.<br/>Målning/tvättningsbehov finns.</p> <p>Fasader med träpanel har ett ommålningsintervall på cirka 7-10 år. Den kortare tiden i söderläge (mot solsidan) och övrigt utsatta delar. Känsligaste delar är ändträ, trä monterat direkt mot plåt, nära mark och skarvad träpanel.</p> <p>Trädäck monterat direkt mot fasadpanelen innebär risk för att ökat fukttillskott mot träpanelen och bakomliggande konstruktioner. Stående vatten/ snö direkt mot träpanel ökar risken för skador. För att minska risken för skador så rekommenderas att det hålls rent från snö och naturskräp närmast fasaden.</p> |

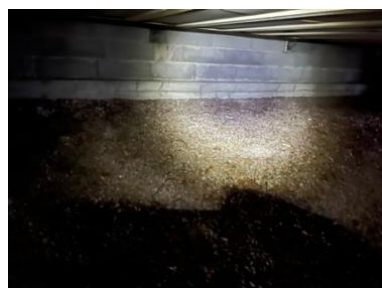
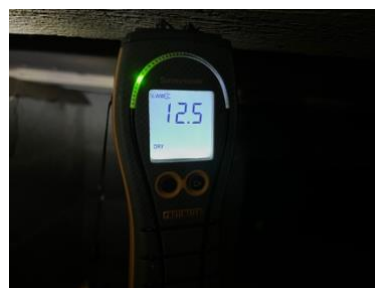
Vid besiktningsstillfället utfördes en fuktmätning. 12,5 % fuktkvot uppmättes i trossbotten. Detta värde innebär torrt vid besiktningsstillfället.

Plast rekommenderas att monteras mot mark. Detta minskar fuktbelastningen i utrymmet.

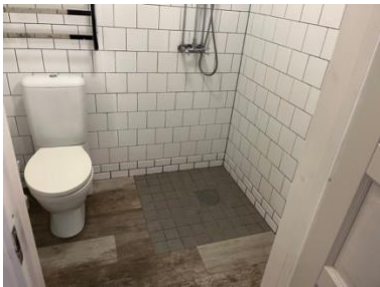
| Wc/ Dusch | <p>Dörr nära duschzon innebär risk för skador i angränsande konstruktioner vid oaksamhet.</p> <p>Fallet i utrymmet mot golvbrunnen bedöms vara flackt, dock ej i duschzonen.</p> <p>Vid fuktindikering som utfördes i utrymmet noterades inga förhöjda fuktvärden vid besiktningstillfället.</p> |

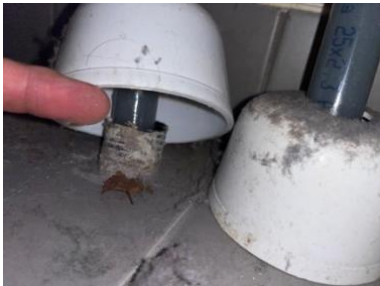
| Tvättstuga/ Installationsrum | <p>Rör genomföringar noteras genom golv (rör i rör). Detta bedöms inte innebära en större risk för skador.</p> <p>Fallet i utrymmet mot golvbrunn bedöms vara flackt.</p> <p>Vid fuktindikering som utfördes i utrymmet noterades inga förhöjda fuktvärden vid besiktningstillfället.</p> |

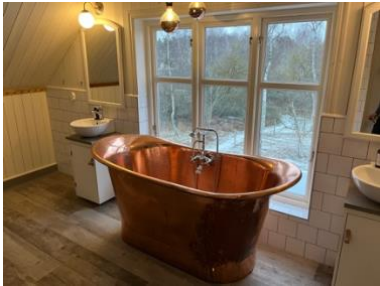
| Wc/ Dusch/ Bad | <p>Fallet i utrymmet bedöms vara flackt, dock ej i duschzon.</p> <p>Fönster i badzon innebär risk för fuktskada i fönsterparti och i omkringliggande konstruktioner vid oaktsamhet.</p> <p>Träpanel på väggar finns i utrymmet, dock ej vid dusch och badzon. Träpanel är ett känsligt material i våtrum.</p> <p>Vid fuktindikering som utfördes i utrymmet noterades inga förhöjda fuktvärden vid besiktningstillfället.</p> |
