Bredinge 31:1

Bredinge 121

Bilaga 1 för kontroll av valda konstruktioner

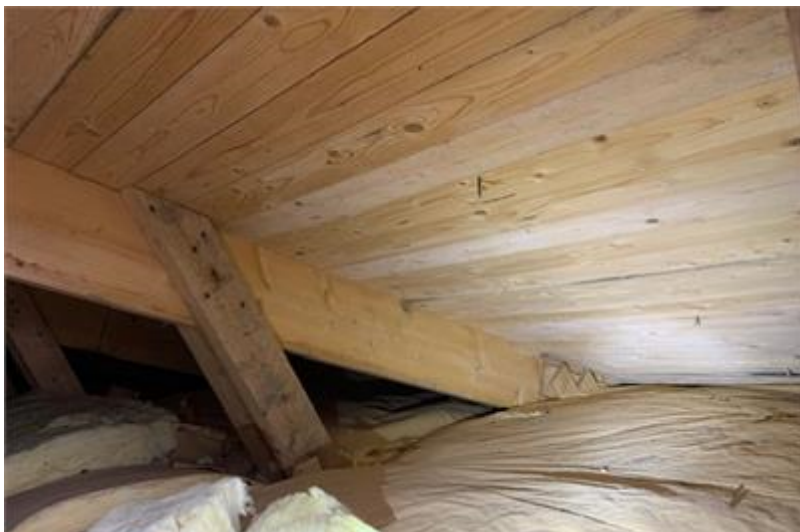
Byggnadsdel	Vind (stenflygel)
Konstruktionsdel	
Konstruktionsuppbyggnad	Underlagstak av råspont, takstolar av konstruktionsvirke, bjälklaget är isolerat med mineralull.

Stickprovsmässig fuktkvotsmätning i underlagstaket uppmättes till 18%.
Det kritiska gränsvärdet för mikrobiell tillväxt brukar anges till 17% fuktkvot. (FK) eller 75% i relativ luftfuktighet (RF).

Mikrobiell påväxt noteras på underlagstaket.

Vinden i stenflygel är besiktigad från lucka då det inte finns landgångar.

Mikrobiell påväxt på underlagstaket beror oftast på att bostaden har bristfällig ventilation vilket gör att luften stiger upp på vinden (konvektion) som där kondenserar vid kall väderlek vilket medför att utrymmet blir fuktigt. Det rekommenderas att man kontaktar ventilationsfirma för åtgärd.
