**Fastighetsuppgifter**

Jätten 1

Trollgränd 7

Uppdragsnummer	J7257
Besiktningsdatum	2026-04-14
Besiktningföretag	OBM Kalmarsund AB
Besiktningförrättare	Joakim Blomqvist
Närvarande	Fastighetsägare, mäklare
Giltig till och med	2027-04-14

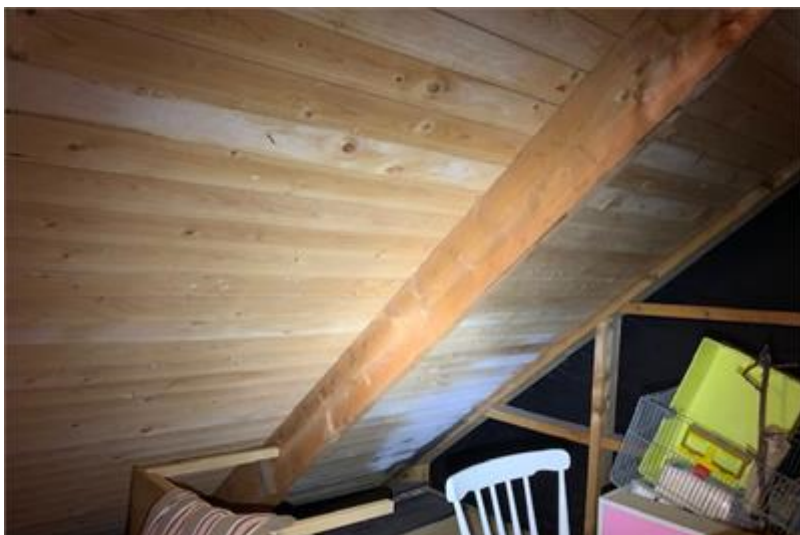
Stickprovsmässig fuktkvotsmätning i underlagstaket uppmättes till 8% och normal lukt upplevdes. Det kritiska gränsvärdet för mikrobiell tillväxt brukar anges till 17% fuktkvot. (FK) eller 75% i relativ luftfuktighet (RF).

Mikrobiell påväxt noteras på underlagstaket.

Äldre fuktgenomslag noteras. Bedöms vara sedan taket lades om 2024. Det rekommenderas dock att detta hålls under uppsikt.

Mikrobiell påväxt på underlagstaket beror oftast på att bostaden har bristfällig ventilation vilket gör att luften stiger upp på vinden (konvektion) som där kondenserar vid kall väderlek vilket medför att utrymmet blir fuktigt. Huset har mekanisk ventilation och tilluftsventuiler i de flesta av sovrummen. Dock verkar denna ha varit avstängd. Det rekommenderas att ventilationen är ständigt i drift samt att det kompletteras med ventiler i de sovrum där det saknas samt i vardagsrum.
