**Fastighetsuppgifter**

Fastighetsbeteckning  
Saxnäs 1:150  
Adress  
Löjtigen 4  
386 95 Färjestaden

**Besiktningssuppgifter**

Uppdragsnummer J7260  
Besiktningdatum 2026-04-15  
Besiktningföretag OBM Kalmarsund AB  
Besiktningförrättare Joakim Blomqvist  
Närvarande Endast besiktningssman och  
mäklare  
Giltig till och med 2027-04-15

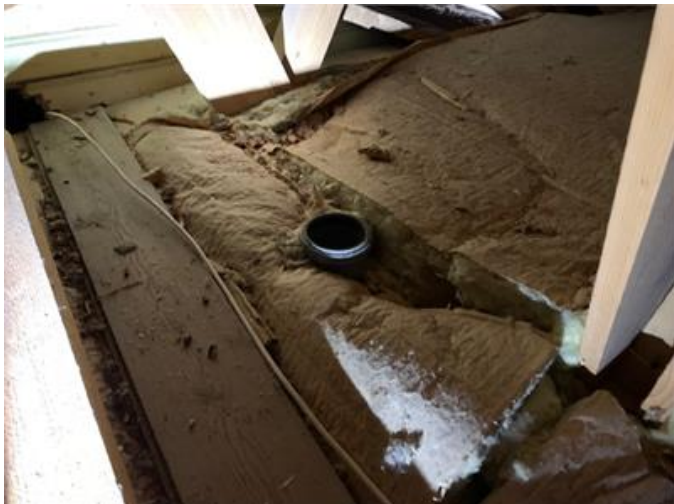
Luftningsventil saknas på avluftning till avlopp.

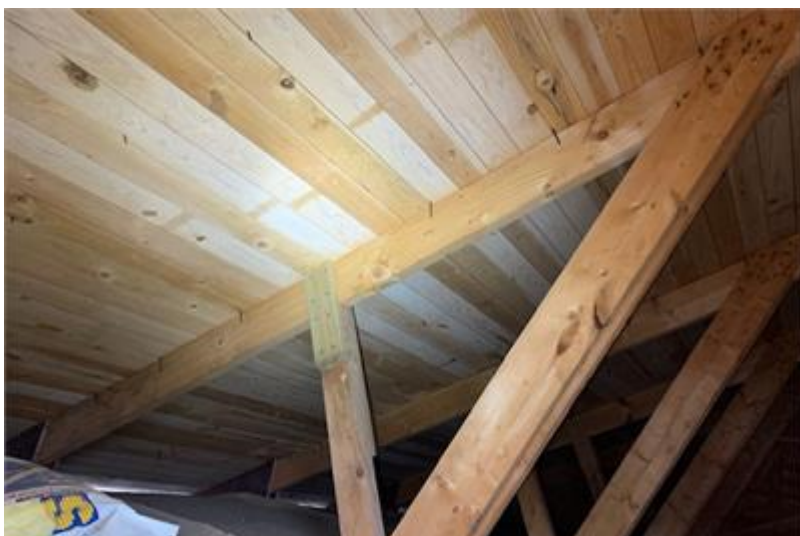
Lilla vinden är besiktigad från lucka då den är låg varför delar av utrymmet inte har inspekterats på nära håll. Mikrobiell påväxt/missfärgningar noteras på underlagstak. Avluftning till avlopp ingen avluftningsventil.

Mikrobiell påväxt på underlagstaket beror oftast på att bostaden har bristfällig ventilation vilket gör att luften stiger upp på vinden (konvektion) som där kondenserar vid kall väderlek vilket medför att utrymmet blir fuktigt. Det rekommenderas att man förbättrar ventilationen i bostaden vilket minskar risken för ytterligare påväxt.

Då huset har ett äldre tak rekommenderas att tak och vindar kontinuerligt hålls under uppsikt.

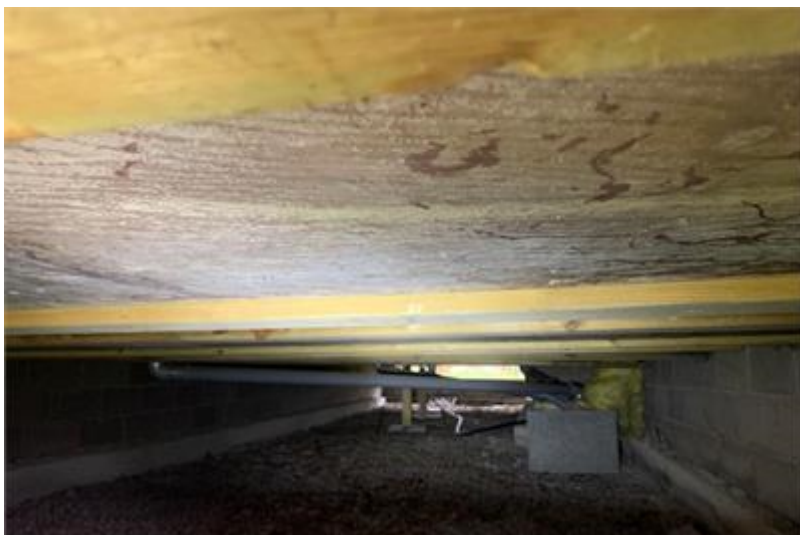
Mikrobiell påväxt noteras på trossbotten.

Den mikrobiella påväxten indikerar att utrymmet under delar av året är tillräckligt fuktigt att mikrobiell påväxt kan bildas.

Plintgrunder bör hållas så öppna som möjligt på sidorna så att luftväxlingen under huset blir tillräcklig.

Fuktdämpande åtgärder rekommenderas. Kontakta sakkunnig hantverkare för rådgivning/åtgärd.
