**Fastighetsuppgifter**

Högsrum 5:39

Stomvägen 10

Uppdragsnummer	J7295
Besiktningsdatum	2026-04-22
Besiktningföretag	OBM Kalmarsund AB
Besiktningförrättare	Joakim Blomqvist
Närvarande	Endast besiktningssman och mäklare
Giltig till och med	2027-04-22

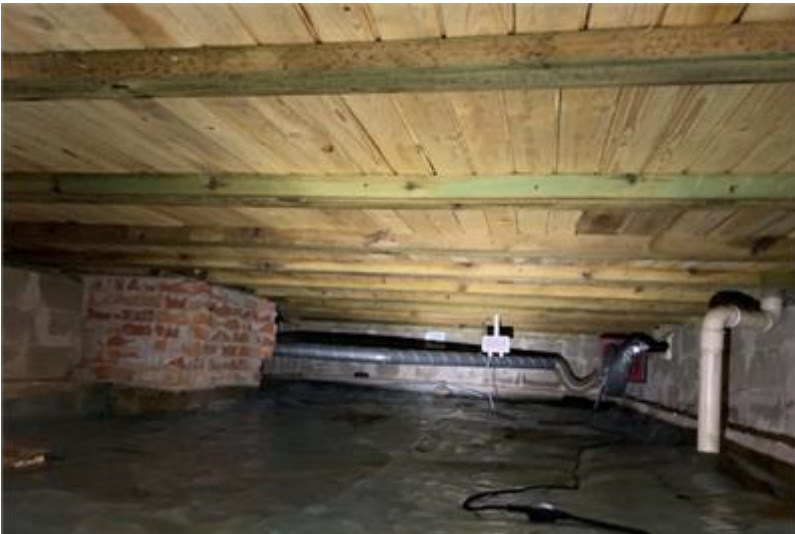
Byggnadsdel	Krypgrund
Konstruktionsdel	
Konstruktionsuppbyggnad	Trossbotten av spontat virke samt träskyddsbehandlade reglar.

Svag kemisk lukt från träskyddsbehandlat virke upplevs i grunden. I bostaden upplevs normal lukt vid besiktningstillfället.

Mikrobell påväxt noteras vilken bedöms vara äldre och sedan innan installation av avfuktare.

För att utrymmet ska hållas torrt krävs att avfuktaren är i drift och att den underhålls enligt tillverkarens/installatörens anvisningar. Utrymmet bör även inspekteras årligen.

För att få bort ännu mer av lukten i grunden rekommenderas att man kontaktar installatören för rådgivning om möjligheten att sänka fuktigheten i utrymmet ytterligare.
