Stora vickleby 5:15

Vickleby bygata 30

Uppdragsnummer	J7300
Besiktningdatum	2026-04-23
Besiktningföretag	OBM Kalmarsund AB
Besiktningförrättare	Joakim Blomqvist
Närvarande	Ombud
Giltig till och med	2027-04-23

Byggnadsbeskrivning  
Huset är ett 1½-planshus med källare.

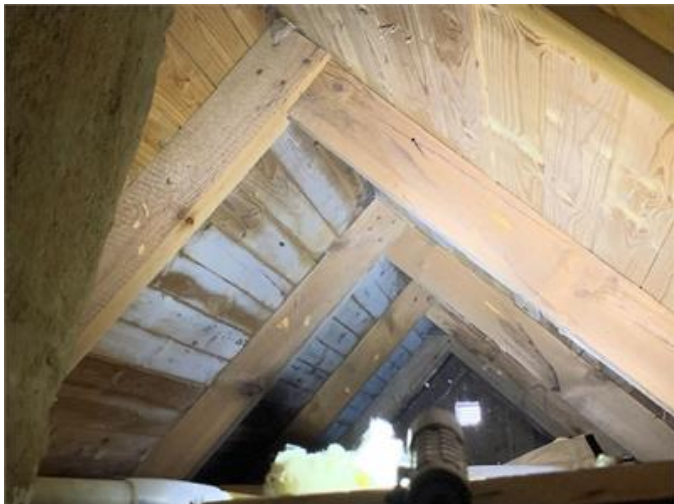
Mikrobiell påväxt på underlagstaket.

Mikrobiell påväxt noteras på underlagstaket.

-Mikrobiell påväxt på underlagstaket beror oftast på att bostaden har bristfällig ventilation vilket gör att luften stiger upp på vinden (konvektion) som där kondenserar vid kall väderlek vilket medför att utrymmet blir fuktigt.

Påväxten är sannolikt från när huset nyttjades året runt. Även detta bör dock hållas under uppsikt.

En förbättrad ventilation i bostaden minskar risken för ytterligare påväxt.

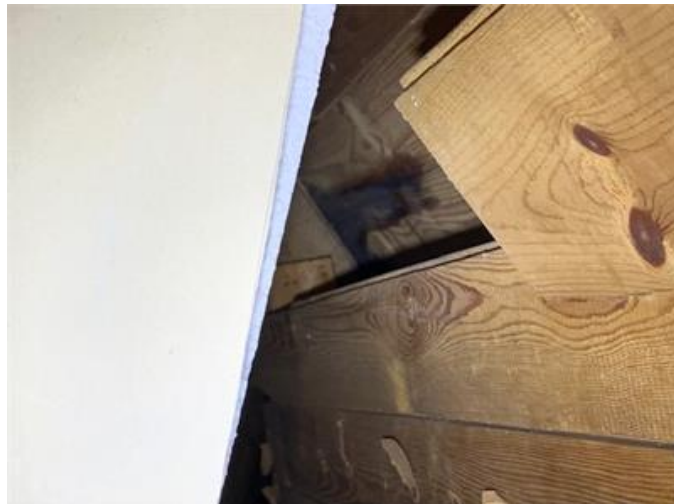
Äldre fuktgenomslag på sidovind.

Fuktfäckor noteras runt murstock och i sidovind. Torra vid besiktning.

-Fuktfäckorna finns upptagna i en utredning gjord av Ocab 2024. Vid jämförelse av bilderna noteras ingen förändring vilket tyder på att genomslagen sannolikt är äldre och innan taket lades om. Det rekommenderas dock att vinden hålls under uppsikt för att kunna upptäcka avvikelser.

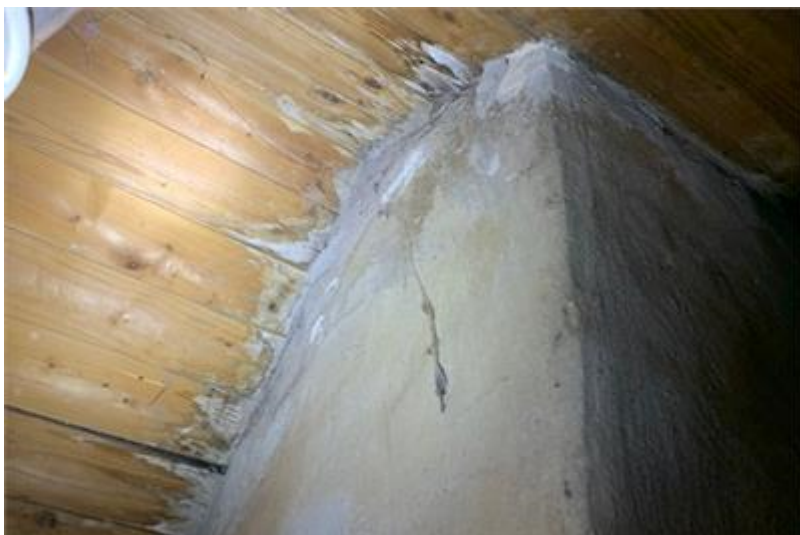
Stickprovsmässig fuktkvotsmätning i underlagstaket uppmättes till 8% och normal lukt upplevdes. Det kritiska gränsvärdet för mikrobiell tillväxt brukar anges till 17% fuktkvot. (FK) eller 75% i relativ luftfuktighet (RF).
