**Fastighetsuppgifter**

Grankulla 16:3

Grankullavägen 283

Uppdragsnummer	J7317
Besiktningdatum	2026-04-27
Besiktningföretag	OBM Kalmarsund AB
Besiktningförrättare	Joakim Blomqvist
Närvarande	En bekant
Giltig till och med	2027-04-27

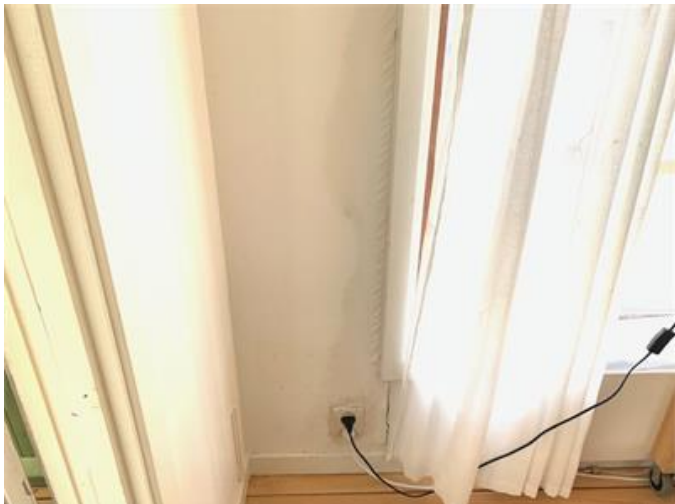
Fuktfläck vid fönster i Allrum.

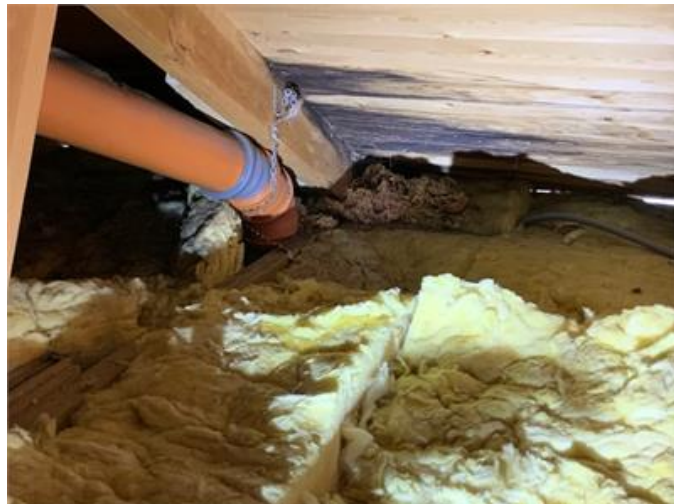
Fuktfläcken finns ovanför dusch/wc. Den var torr vid besiktningen. Vid en snabb kontroll av takpapp och läkt i yttertak noteras inget avvikande. Sannolikt är skadan från ett tidigare läckage, innan takpappen lades om, då det

finns ett annat hål i svallet. Det rekommenderas dock att detta hålls under uppsikt alternativt anlitar man en hantverkare för att göra en grundligare kontroll.

Fuktfläck på vinden.
