**Fastighetsuppgifter**

Mörbylilla 6:2

Södra Malmgatan 6

| Uppdragsnummer | J7311 |

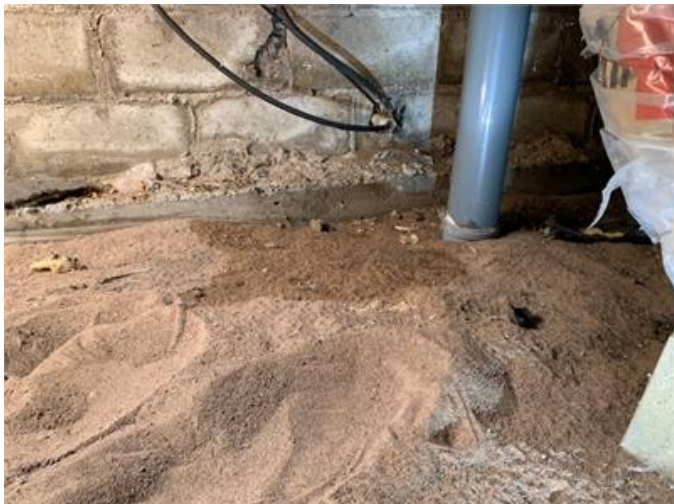
Vattenutkastet har ett droppläckage och behöver bytas. När man spolat en större mängd vatten via utkastet droppar det ner på marken och det rinner in i krypgrunden.

Fuktigt område i sanden i krypgrund.

Fuktigt område i sanden noteras i anslutning till vattenutkast. Se hela huset allmänt.

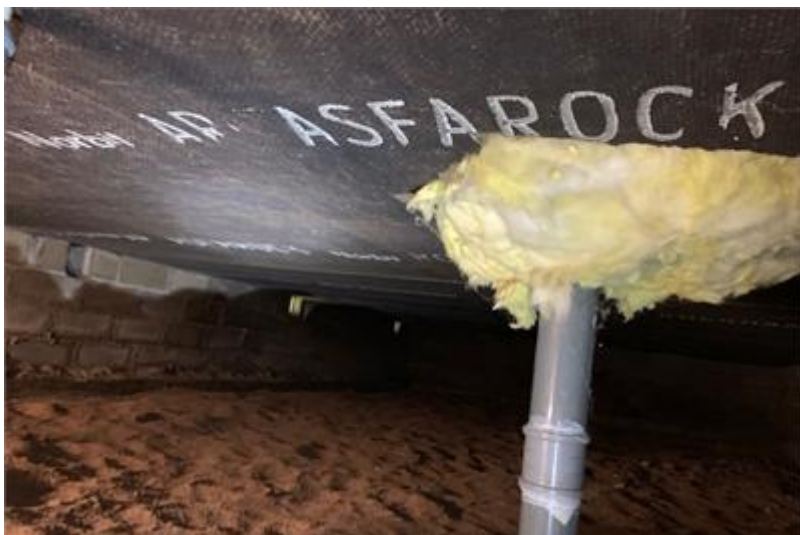
Stickprovsmässig fuktkvotsmätning i trossbotten uppmättes till 13% och normal lukt upplevdes i utrymmet och i bostaden vid besiktningstillfället.

Trossbottenskiva har fallit ur vid avloppsrör. Åtgärd rekommenderas.

Viss fuktpåverkan noteras på grundmur vilket sannolikt härstammar från takavvattning.

Grunden visar inga synliga tecken på fuktproblem. Det rekommenderas dock att utrymmet kontrolleras årligen för att kunna upptäcka eventuella avvikelser.
