Sättra 1:48

Högtomtagatan 21

**Besiktningssuppgifter**

Uppdragsnummer	J7336
Besiktningsdatum	2026-04-30
Besiktningföretag	OBM Kalmarsund AB
Besiktningförrättare	Joakim Blomqvist
Närvarande	Fastighetsägare
Giltig till och med	2027-04-30

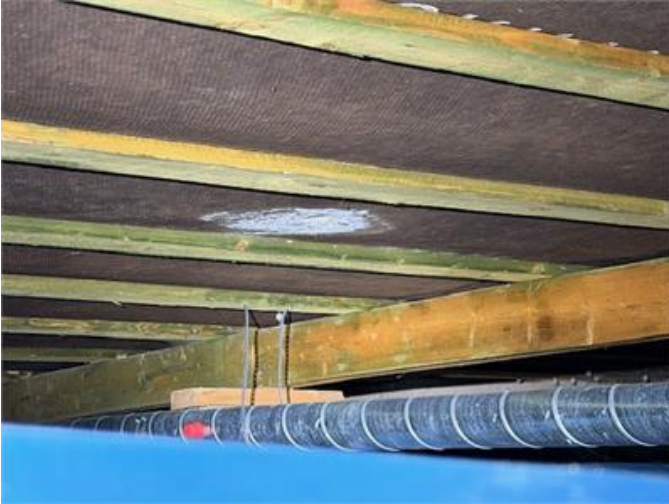
Fläck med mikrobiell påväxt lokalt i grunden.

-Den mikrobiella påväxten är sannolikt från innan avfuktaren installerades. Det rekommenderas dock att detta hålls under uppsikt. (Inget utrymme med vatten finns i bostaden ovanför).

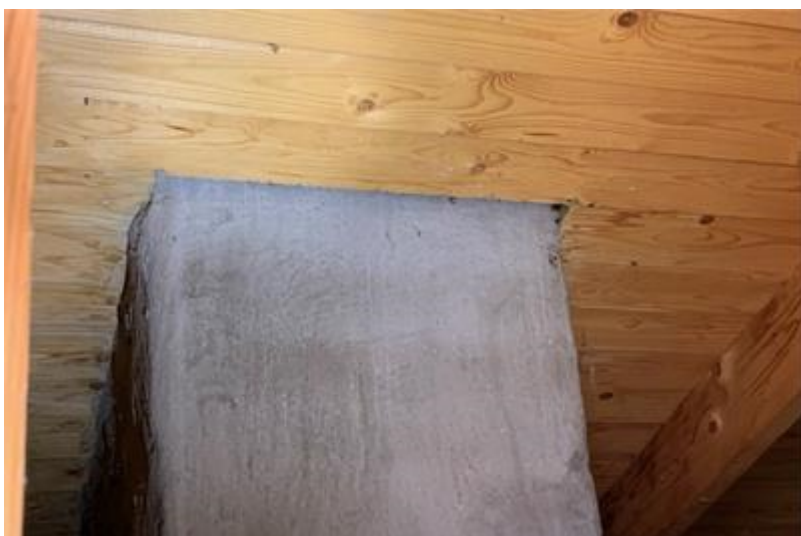
Bilaga 1 för kontroll av valda konstruktioner

Vind		X			Mindre fuktgenomslag noteras vid murstock. Se bilaga 1.
Krypgrund			X		Krypgrund är en riskkonstruktion. Se riskanalys och bilaga 2.
Torpargrund				X	Lucka saknas till utrymmet. Det rekommenderas att man undersöker möjligheten att ta upp en inspektionslucka så att utrymmet kan inspekteras. Se även riskanalys.
INVÄNDIGT/Entréplan					
Allmänt			X		Avvikande lukt upplevs vid inträde i huset. Se kommentarer samt bilaga 2.
		X			Det finns delvis äldre el och VVS i huset vilket kan utgöra risk för skador. Kontakta fackman för respektive område för en översyn.
Entréhall	X				
Förråd		X			Äldre jordfelsbrytare finns i el-central, dock ej funktionstestad.
Dusch/wc/tvätt		X			Utrymmet har äldre yt/tätskikt och golvbrunn. Golvfall är bristfälligt. List till duschdörrar finns. Matta är skarvad vid blandare. Se riskanalys VÅTRUM.
	X				Fuktindikering och funktionskontroll av vägguttag utan anmärkning.

Stickprovsmässig fuktkvotsmätning i underlagstaket uppmättes till 8% och normal lukt upplevdes. Det kritiska gränsvärdet för mikrobiell tillväxt brukar anges till 17% fuktkvot. (FK) eller 75% i relativ luftfuktighet (RF).
Fuktkvoten varierar under året med kritisk period under vinterhalvåret.

Mindre fuktfleck noteras vid murstocken.

Ägare har låtit montera plåt på skorstenen. Möjligen är detta sedan innan detta gjordes. Det rekommenderas dock att man håller detta under uppsikt.

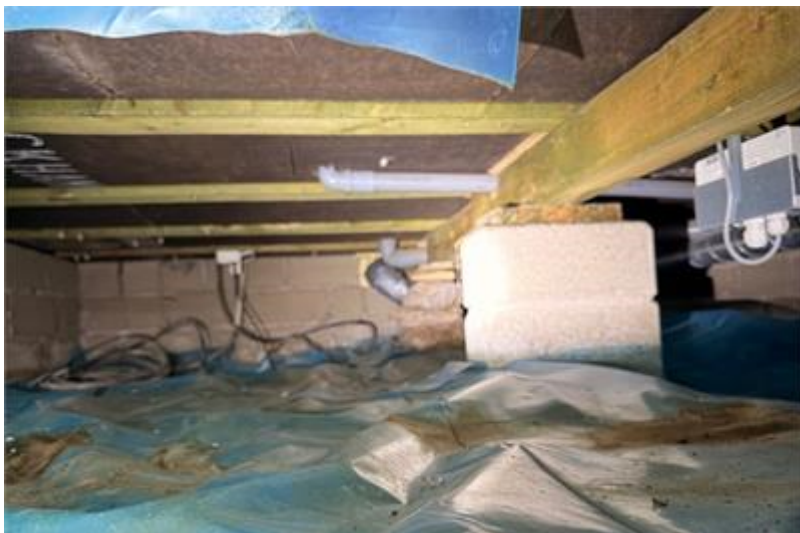
Bilaga 2 för kontroll av valda konstruktioner

Stickprovsmässig fuktkvotsmätning i trossbotten uppmättes till 12-13% och normal lukt upplevdes i utrymmet, i bostaden upplevdes viss lukt från träskyddsbehandlat virke vid besiktningstillfället.

Mikrobiell påväxt noteras lokalt se bild. Torr vid besiktning. Se bilder.

Spår från inkommande markfukt noteras på markplasten.

-Sannolikt kommer vatten in i utrymmet på våren vid snösmältning etc. som lägger sig på plasten som sedan torkar upp med hjälp av avfuktaren. Det rekommenderas att man kontaktar sakkunnig entreprenör för rådgivning om möjlighet att leda av vatten från marken utanför.
