Hammarby 5:5

Hammarby 104

Uppdragsnummer	J7356
Besiktningsdatum	2026-05-06
Besiktningföretag	OBM Kalmarsund AB
Besiktningförrättare	Joakim Blomqvist
Närvarande	Fastighetsägare
Giltig till och med	2027-05-06

Byggnadsbeskrivning	Byggnadsår
Huset är ett 1½-planshus med källare.	1909
Till eller ombyggnad	Övrigt
Huset byggdes till 2013.	Huvudbyggnad har ingått i uppdraget.

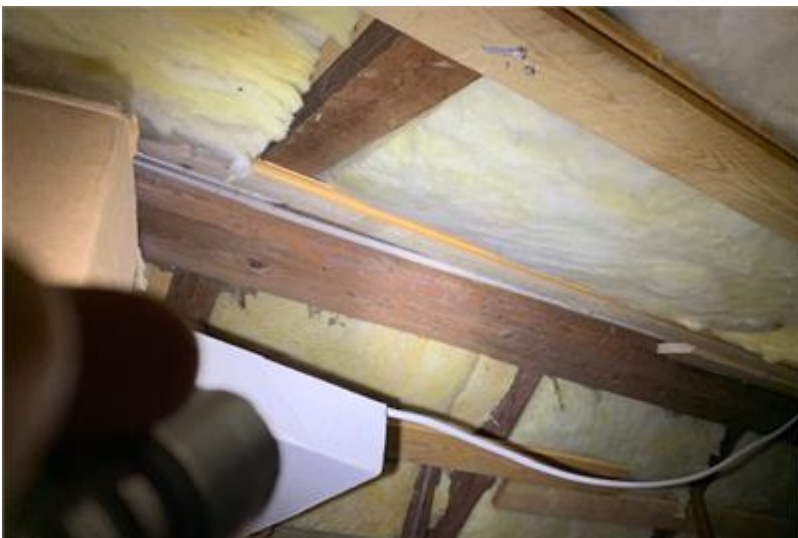
Stickprovsmässig fuktkvotsmätning i underlagstaket uppmättes till 8% och normal lukt upplevdes. Det kritiska gränsvärdet för mikrobiell tillväxt brukar anges till 17% fuktkvot. (FK) eller 75% i relativ luftfuktighet (RF).

Fuktkvoten varierar under året med kritisk period under vinterhalvåret.

Äldre spår av insektsangrepp noteras.

Då huset är över 100 år får man räkna med att det finns äldre insektsangrepp. Ingen aktivitet noterades. Man bör dock hålla vindsutrymmena under uppsikt för att kunna upptäcka eventuella förändringar.
