Fastighetsuppgifter

Frösslunda 18:1

Frösslunda 326

**Besiktningssuppgifter**

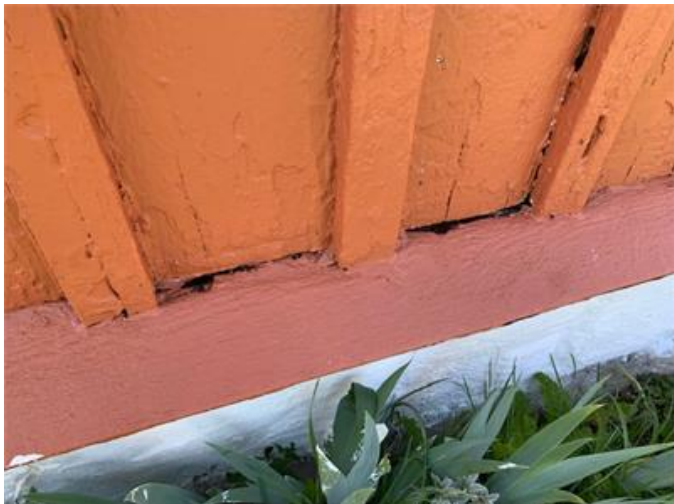
Otätheter som torrprickor och glipor i fasaden innebär risk för skador i bakomliggande konstruktioner. Det rekommenderas att man kontaktar hantverkare för att byta skadat material. Se även bilder.

Glipor etc. i fasad.

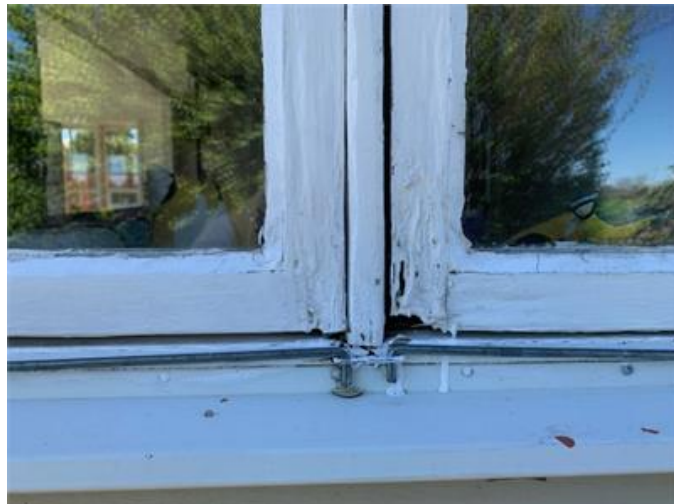
Rötskada i fönsterbåge.

Träkonstruktioner, fasad, fönster/dörrar/vindskivor etc. som har underhållsbehov (tvätt/målning etc.) löper risk att bli fuktskadade då de har sämre motstånd mot väta. Detta kan i förlängningen leda till fuktrelaterade skador i bakomliggande konstruktioner. Det rekommenderas att eventuellt skadat virke byts ut.
