Fastighetsbeteckning  
Kolstad 39:9  
Adress  
Västhörvagatan 11  
387 50 Köpingsvik

Uppdragsnummer	J7400
Besiktningdatum	2026-05-14
Besiktningföretag	OBM Kalmarsund AB
Besiktningförrättare	Joakim Blomqvist
Närvarande	Fastighetsägare
Giltig till och med	2027-05-14

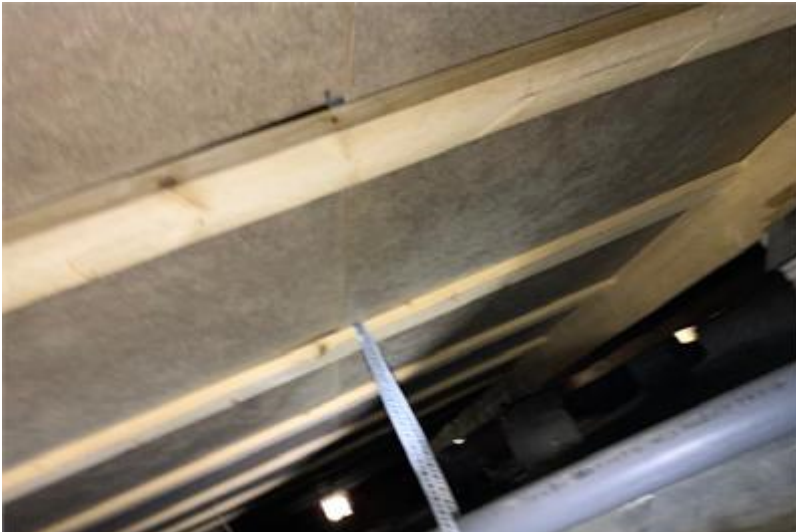
Byggnadsdel	Krypgrund
Konstruktionsdel	
Konstruktionsuppbyggnad	Trossbotten av träfiberskivor och läkt. Marken är täckt med plastfolie.

Vid kontroll av krypgrunden noterades mikrobiell påväxt på trossbotten.

Den mikrobiella påväxten indikerar att utrymmet under delar av året är tillräckligt fuktigt att mikrobiell påväxt kan bildas.

Det rekommenderas att man vidtar fuktdämpande åtgärder. Till exempel kan man installera en krypgrundsavfuktare, plasta marken (finns redan) och tät grundläggningen.
