Överlåtelsebesiktning

Objekt: Skärlöv 129, 386 62 Mörbylånga

Utlåtande över ÖVERLÅTELSEBESIKTNING

Mörbylånga SKÄRLÖV 10:12
Skärlöv 129, 386 62 Mörbylånga

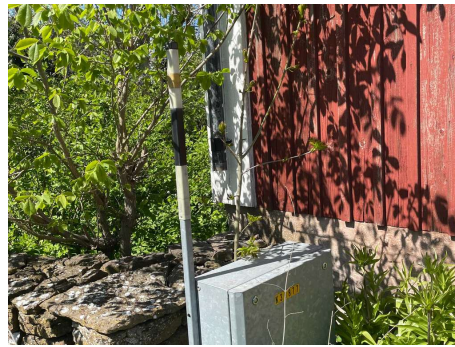
Växtlighet i anslutning rekommenderas att avlägsna för en minskad fuktbelastning till grundkonstruktionen

Mindre rörelsesprickor förekommer i sockel, vilka bedöms sakna byggnadsteknisk betydelse.

Motbyggda trappkonstruktioner medför ofta förhöjd risk för fuktpåverkan på angränsande fasad och bakomliggande konstruktioner.

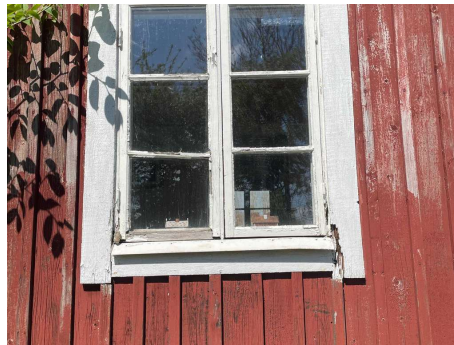
Träfasad bedöms vara i generellt behov av underhåll och delvis renovering.

Träpanel står i direkt kontakt med grundmur, vilket medför risk för rötskador.
Bakomliggande skador i underliggande konstruktioner kan inte uteslutas.

Generellt underhålls- och renoveringsbehov bedöms föreligga.
Enstaka båge noterades med sprickor i glaset.

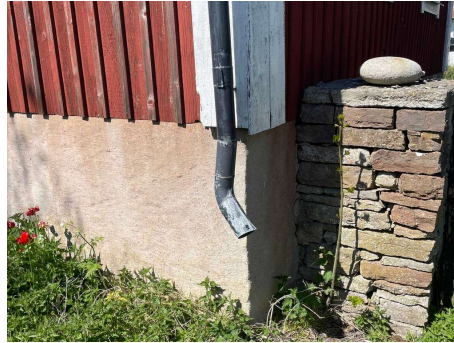
Byggnadens tak är äldre och noterades med korrosionsangrepp. Otätheter noterades kring genomföringar och infästningar. Bör åtgärdas för att minska risken för fuktpåverkan till underliggande takkonstruktion.

Vindskivor och delar av takfoten uppvisar underhållsbehov.

Enstaka deformerade hängrännor noterades. Stuprörsavvattning bör ledas bort från byggnaden för att reducera fuktbelastning på husgrund och angränsande konstruktioner.
