# Överlåtelsebesiktning

**Objekt: Gammalsby 101, 386 64 Degerhamn**

## Utlåtande över ÖVERLÅTELSEBESIKTNING

Mörbylånga Gammalsby 3:19  
Gammalsby 101, 386 64 Degerhamn

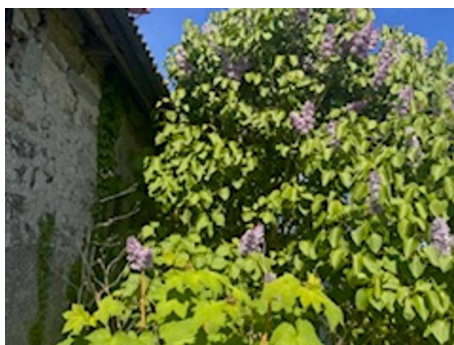
##### **Sockel/mark**

Växtlighet finns i anslutning till byggnaden vilket kan medföra fuktbelastning på grund och fasad, bör avlägsnas.

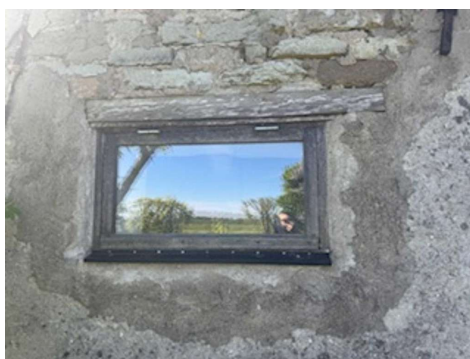
##### **Fasad**

Träfasad har torrsprickor, kommande underhåll-/renoveringsbehov.

Putsade ytor har sprickor och släpp. Kommande renoveringsbehov. För lämpliga åtgärder rekommenderas kontakt med murare.

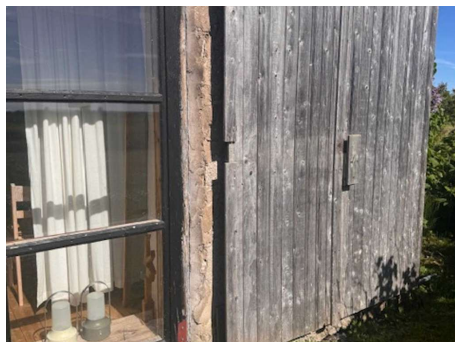
**Fönster/dörrar**

Generellt renoverings- och underhållsbehov föreligger.

Fönster och dörrar har otäta anslutningar och bör kompletteras med fönsterbleck och tröskelplåtar för minskad skaderisk.

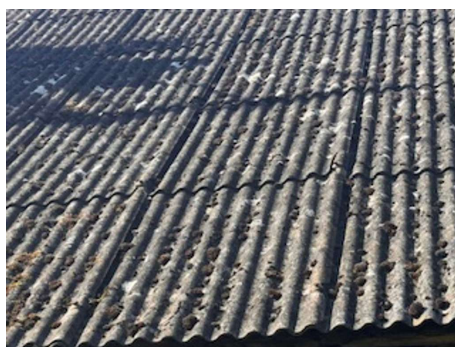
**Yttertak**

Yttertaket utgörs av eternitplattor som bedöms ha förbrukat sin tekniska livslängd. Sprickor förekommer i eternitplattornas kanter. Vid takfoten noterades fukt-/rötskador.

Taket bedöms vara i behov av åtgärd/renovering. Vid åtgärder ska hänsyn tas till att materialet innehåller asbest. Kontakta fackman för vidare bedömning.

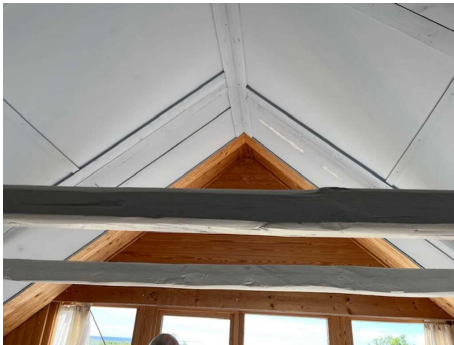
<b>Övre plan</b>	
Hall	--
Sovrum 1	--
Hobbyrum	--
Sovrum 2	--
Sovrum 3	--
Wc	--
<b>Vind</b>	
Allmänt	<p>Byggnaden har en inklädd takkonstruktion. Se Riskanalys.</p>

Byggnadens innertak följer yttertakens lutning utan mellanliggande vind (parallelltak). Risk finns att skador kan förekomma både från utvändigt takläckage och fuktig bostadsluft som kondenserar i parallelltaket vilket inte går att upptäcka vid en okulär besiktning.
