Överlåtelsebesiktning

Utlåtande över ÖVERLÅTELSEBESIKTNING

Borgholm GLABO 1:17
Petsons väg 1, 387 73 Löttorp

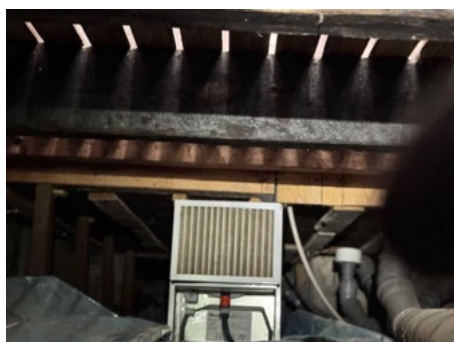
Allmänt

Vid besiktningen uppmättes förhöjd fuktkvot (22 %) i bjälklaget. Detta överstiger kritiskt värde (17 % FK).

I grunden finns en enklare avfuktare. Avfuktare av denna typ (kondensavfuktare) är generellt inte lämplig för de klimat som råder i en krypgrund. Grunden har en öppen anslutning mellan huset och altanen, vilket innebär att avfuktaren inte kan avfukta krypgrundsutrymmet på ett effektivt sätt.

En uteluftsventilerad krypgrund bedöms alltid som en riskkonstruktion då dess ingående trädetaljer (tex bjälklaget) riskerar att påverkas negativt av fuktig luft från öppningar och mark, främst under sommarhalvåret. Fuktpåverkan riskerar att orsaka mikrobiella angrepp med möjlig följd av oönskad luktspridning till boendemiljön. Lukt kan även uppstå från träskyddsbehandlat virke vilket är vanligt i äldre grunder. Generellt rekommenderas att vidta fuktdämpande åtgärder. T.ex. installation av en sorptionsavfuktare. Kontakta fackman för korrekta åtgärder.

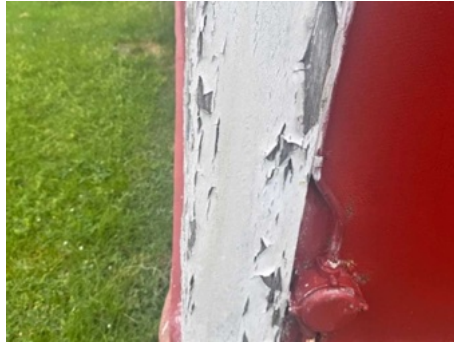
Fasad

Generellt underhålls- och målningsbehov föreligger.

Sprickor samt färgsläpp noterades på eternitplattor och trädetaljer.

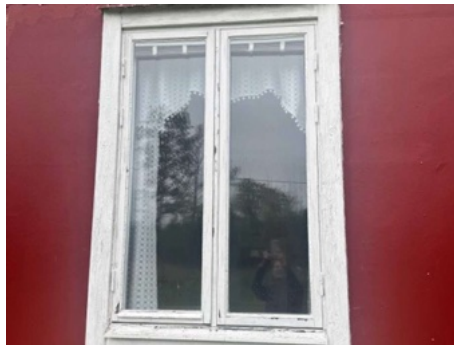
**Fönster/dörrar**

Generellt renoverings-/ underhållsbehov föreligger. Färgsläpp och sprickor förekommer.

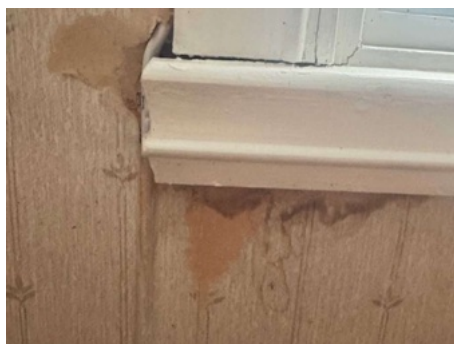
Allrum

Uttorkade läckagespår noterades i anslutning till fönster. Inga förhöjda fuktvärde uppmättes.
