Gårdstorp 2:10

Gårdstorp 134

**Besiktningssuppgifter**

Uppdragsnummer	J7510
Besiktningsdatum	2026-06-10
Besiktningföretag	OBM Kalmarsund AB
Besiktningförrättare	Joakim Blomqvist
Närvarande	Fastighetsägare
Giltig till och med	2027-06-10

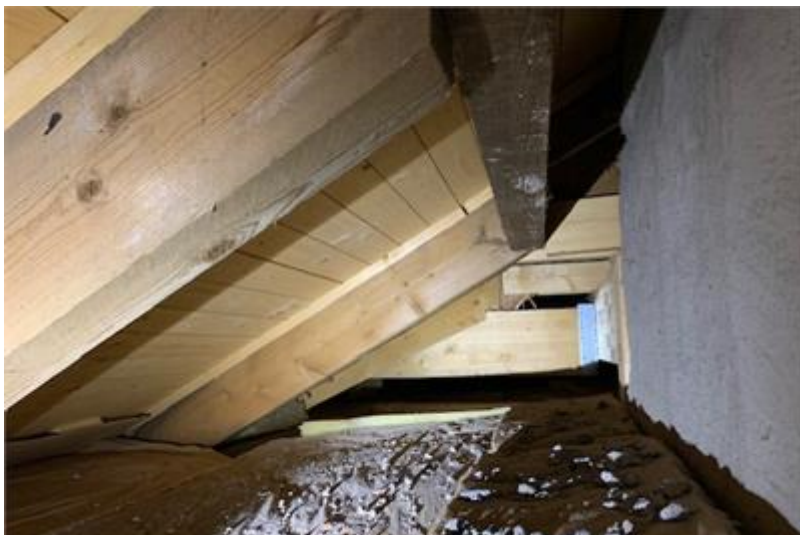
Stickprovsmässig fuktkvotsmätning i underlagstaket uppmättes till 8% och normal lukt upplevdes. Det kritiska gränsvärdet för mikrobiell tillväxt brukar anges till 17% fuktkvot. (FK) eller 75% i relativ luftfuktighet (RF).

Fuktkvoten varierar under året med kritisk period under vinterhalvåret.

Äldre missfärgningar noteras på takstolar. Bedöms vara sedan innan taket lades om.

Vinden är tilläggsisolerad.

Gällande tilläggsisolering är det viktigt att befintliga våtrumsfläktar går konstant (vilket de gör idag) samt att tilluftsventiler är öppna varför det annars finns risk för mikrobiell påväxt på underlagstaket. Kontinuerlig kontroll av vindsutrymmen rekommenderas alltid.
