Fastighetsuppgifter

Algutsrum 3:70

Petrus Kåres väg 4

**Besiktningssuppgifter**

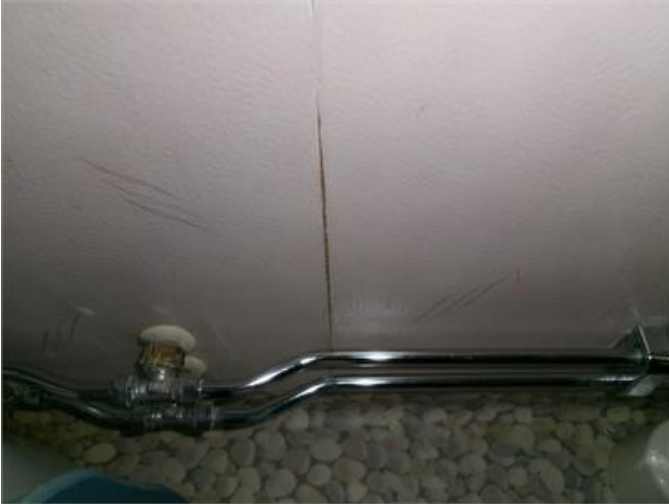
| Besiktningresultat | | | | | |
|---|---|---|---|---|--|
| Dusch/Wc | | X | | | -Våtrum med relativt äldre ytskikt/tätskikt samt även äldre utföranden och bedöms därför allmänt ha en nedsatt funktion gällande vattenmotstånd. Det noterades okulärt bla utsatta rörgenomföringar i golv, bristfälligt golvfall, fönster vid duschplats, materialsläpp vid våtbeklädnader, äldre golvbrunnstyp osv. -Sammanfattningsvis så rekommenderas att inom snar framtid renovera våtrummet till godkänd vt-klass. Kontinuerlig kontroll förordas av våtrum tills snar planerad renovering -Vid fuktindikeringar som utfördes i utrymmen så noterades vid besiktningstillfället inga avvikande indikationer. I övrigt inget att tillägga i förhållande till ålder. |

Fastighetens våtrum visar brister resp. risker.

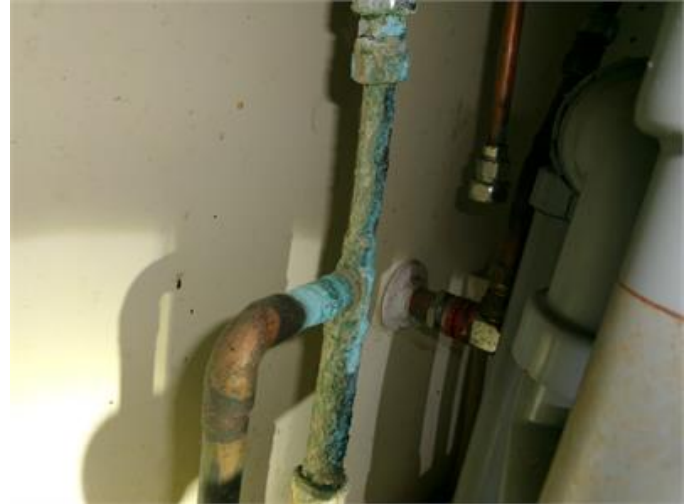
VVS noterades med några ålderstecken resp. risker.

-Allmänt säkerställande och bedömningar av byggnadens vvs-installationer inkl. avlopp, värmesystem, elinstallationer, ventilation samt brandskydd och dess branschregler hänvisas alltid till fackman inom aktuellt arbetsområde vilket också förordas vid denna byggnad. Det noterades några enstaka risker samt även avvikelser från nuvarande branschregler vid bla vvs. Dock vid okulära ytor så observerades inget som tyder på att det förekommer pågående problem med dessa delar i förhållande till ålder vid besiktningstillfället. Se även uppgifter om teknisk livslängd på material och installationer i slutet av protokollet. I samband med framtida behov av renoveringar så bör t.ex. äldre vvs, golvbrunnar etc. bytas ut.

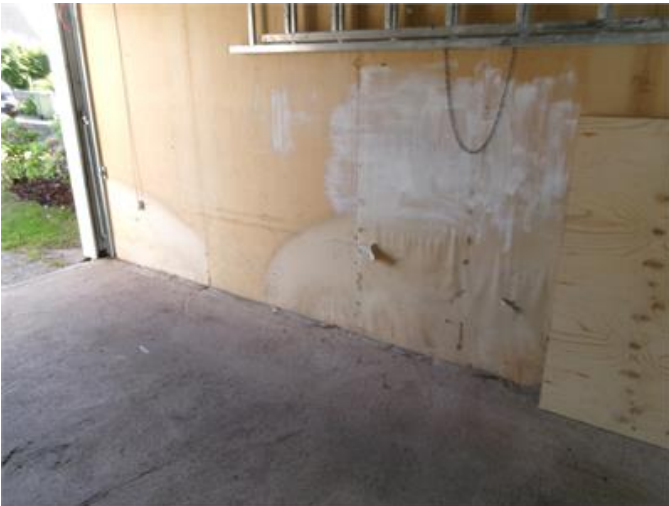
-Invändigt konstaterades fuktskadade nedre väggar samt även där förhöjda fuktvärden i både väggskivor samt nedre regelverk, syll etc. Fuktkvoten vid dessa delar är mellan 19-23% FK (det kritiska gränsvärdet för mikrobiell tillväxt brukar anges till ca 16-17% fuktkvot). Även om garage inte är någon boendemiljö så bör man dock vara medveten om att okulära fuktspår förekommer samt att även förhöjda fuktvärden finns vid garagebyggnaden.

Vid garagebyggnad förekommer spår av fuktskador samt även förhöjda fuktvärden vid väggar, syllregel etc.

Sammanfattningsvis så är rekommendationen att i samråd göra en vidare teknisk helhetsbedömning av nämnda påpekanden, detta för att kontrollera omfattningar osv. samt för att ta fram förslag på lämpliga renoveringar.

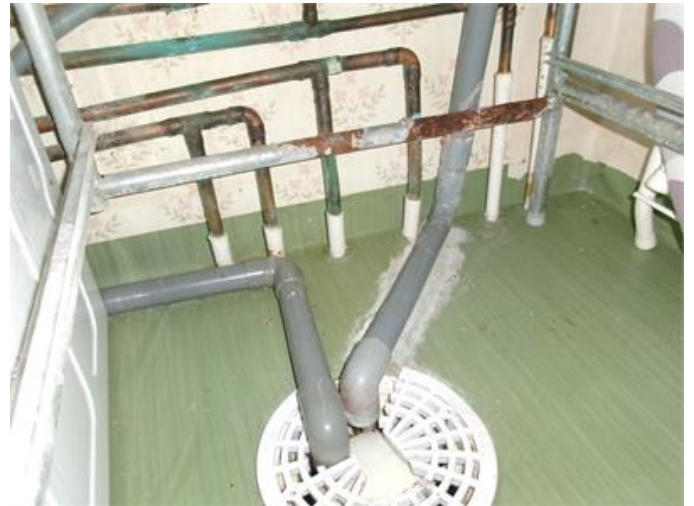
| Besiktningresultat | | | | | |
|---|---|---|---|---|--|
| Tvättstuga | | X | | | -Våtrum med äldre ytskikt/tätskikt samt även äldre utföranden och bedöms därför allmänt ha en nedsatt funktion gällande vattenmotstånd. Det noterades okulärt bla rörgenomföringar i golv, bristfälligt golvfall, materialsläpp vid våtbeklädnader, äldre golvbrunnstyp osv. -Sammanfattningsvis så rekommenderas att inom snar framtid renovera våtrummet till godkänd vt-klass. Kontinuerlig kontroll förordas av våtrum tills snar planerad renovering -Vid fuktindikeringar som utfördes i utrymmen så noterades vid besiktningstillfället inga avvikande indikationer. I övrigt inget att tillägga i förhållande till ålder. |

Fastighetens våtrum visar brister resp. risker.

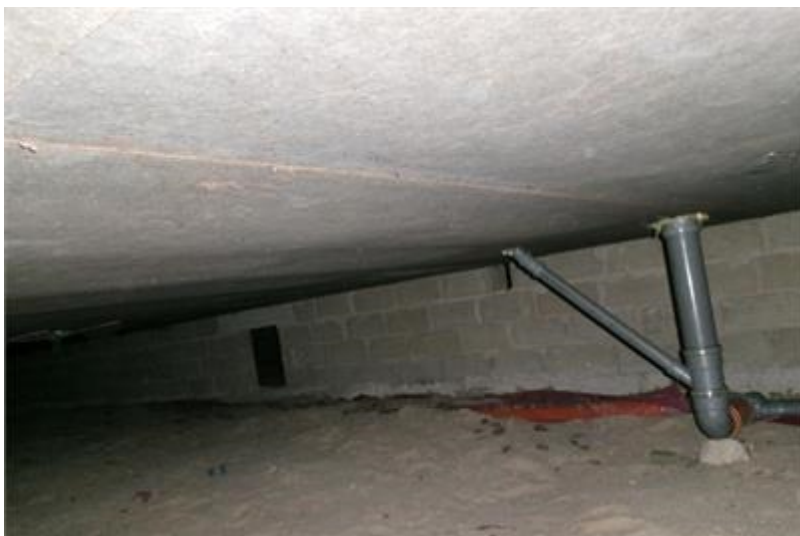
-Vid genomförda begränsade stickprovskontroller av krypgrundens bjälklag resp. syllar som endast skett via ventiler så uppmättes fuktvärden som är vid gränsen för mikrobiell aktivitet vilket bör beaktas. Fuktkvoten är 17% FK, det kritiska gränsvärdet för mikrobiell tillväxt brukar anges till ca 16-17% fuktkvot. Man bör beakta att fuktigheten i dessa konstruktioner skiftar med årstiden och är under sommaren oftast något högre.

-Notera att krypgrunden inte är fullständigt inspekterad och att stickprovsmässiga undersökningar är utförda vid denna besiktning. För att säkert fastställa konstruktionernas kondition och fuktstatus så rekommenderas att en mer omfattande teknisk undersökning utförs när befintlig krypgrundslucka är öppningsbar.
-Se även övrig info om krypgrunden vid kommentar (sid 5).
