Eketorp 3:6

Eketorp 102

**Besiktningssuppgifter**

Byggnadsbeskrivning Friliggande 1 1/2-planshus	Byggnadsår 1909
Till eller ombyggnad Ca 1955 samt år 2000	Övrigt Huset var möblerat vid besiktningen. Friggebod, redskapsbod, terrasser etc. på tillhörande fastighetstomt är ej besiktigade konstruktioner. Dessa byggnadsdelar omfattas inte av uppdraget.

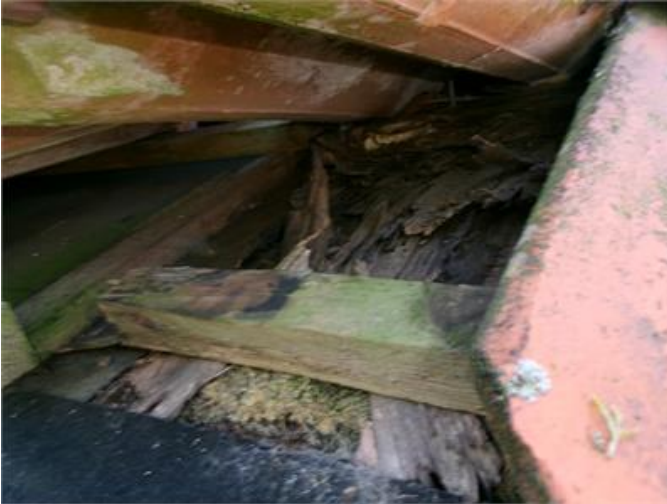
- Det förekommer flera bristfälliga taktäckningar. Detta gällande övertäckningar mellan takpannor, intill plåtdetaljer samt vid nocktätning resp. tätning mot skorstenen. Det noterades även några nedhalkade takpannor.

- Vid de äldre underlagstäckningarna som består av stickespån finns flera fukt/läckageskador vilket då ställer högra krav på täthet vid de yttre taktäckningarna. Delar av taket har också underlagspapp, även den inkl. äldre takläkt visar förekommande ålderstecken vid utförda stickprovskontroller.

- Utförda nocktätningar samt tätning intill skorstenen är utförda med cementbruk. Vid nämnda cementbruken förekommer flera vittringskador vilket ökar risken för inläckage.

Taktäckningar visar brister samt ålderstecken resp. spår av tidvis takläckage

- Sammanfattningsvis så är rekommendationen att i samråd med takläggare göra en vidare helhetsbedömning av samtliga tak. Detta för att beakta ovan nämnda påpekanden och för att ta fram förslag på lämpliga åtgärder resp. säkerställanden.

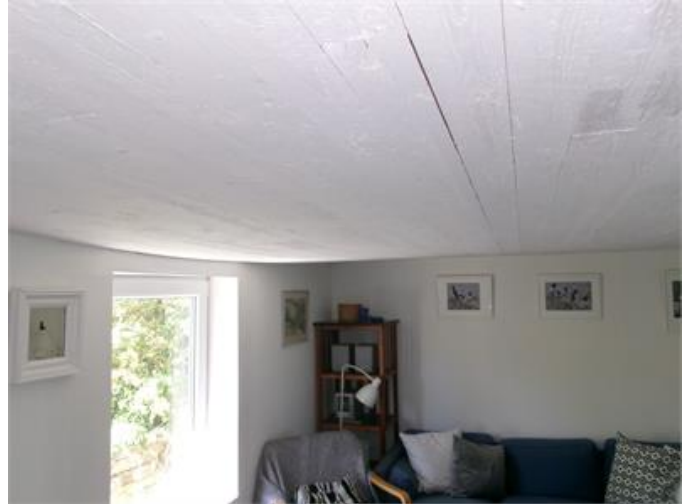
- -			x		-När det gäller de större svackor som noterades vid ett antal konstruktioner så bör sakkunnig kontaktas för att utföra en vidare omfattande bedömning av dessa.

Större svackor förekommer vid ett antal konstruktioner.

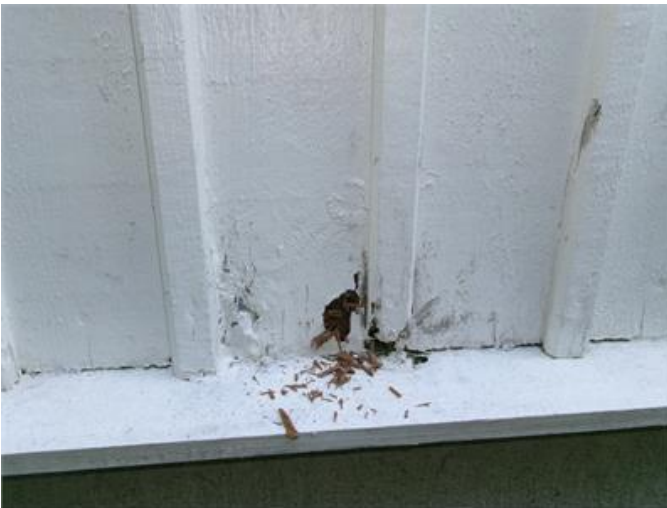
Fasader, träpanel/trädetaljer			X		-Det förekommer fuktskador vid fasadpaneler samt trädetaljer. Bristfälliga resp. skadade delar rekommenderas att renoveras/bytas ut. I samband med detta förordas att även kontrollera bakomliggande konstruktioner som t.ex. stommar, syllar osv. Omfattningar av nämnda påpekanden, skador etc. och förslag på lämpliga renoveringar bör ske i samråd med sakkunnig.
Fönster/Dörrar			X		-Flera av fastighetens äldre fönster resp. dörrar visar behov av restaureringar resp. underhåll. Bla noterades fuktskador. Renoveringar/åtgärder av dessa delar bör med fördel ske i samband med restaureringar av bristfälliga fasader.
Sockel		X			-Intill avslutande stuprör noterades spår av tidvis fuktpåverkan vid sockel/grundmurar.
Mark		X			-Generellt kan man inte förvänta sig att utförandet av grundläggningar från denna tid och utföranden har fullgod dränering etc. vilket medför risk för ökad fuktbelastning till husets torpargrunder/krypgrunder. -Några rabatter/växter finns intill huset. Dessa kan innebära risk för kvarstående fukt i väggar/grund samt risk för skador på dräneringen. -Värmepump finns intill huset, dessa innebär tidvis kondensvatten, inrådan här är att tillse så dess kondensvatten korrekt avleds från huset. -Gällande avslutande stuprör, se också rekommenderad text vid dess rubrik ovan.

Fuktskador förekommer vid fasader, trädetaljer etc.

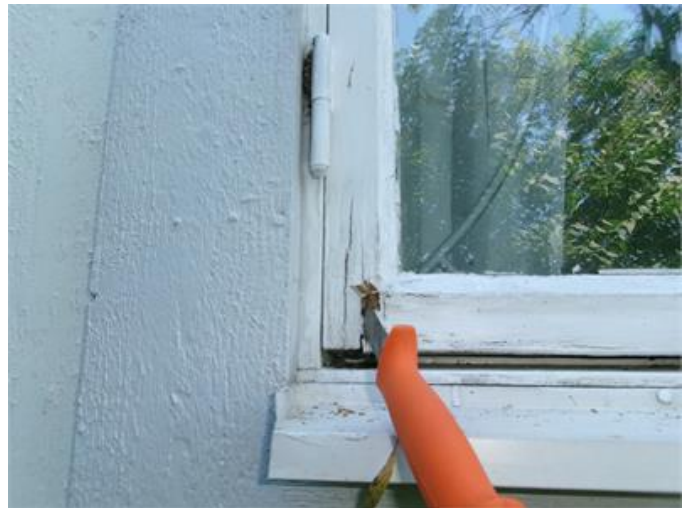
Fuktskador förekommer vid fönster.
