## Utlåtande över **STATUSBESIKTNING**

Mörbylånga Herkules 5 & 6  
Västerlånggatan 4, 386 50 Mörbylånga

## STATUSBESIKTNING

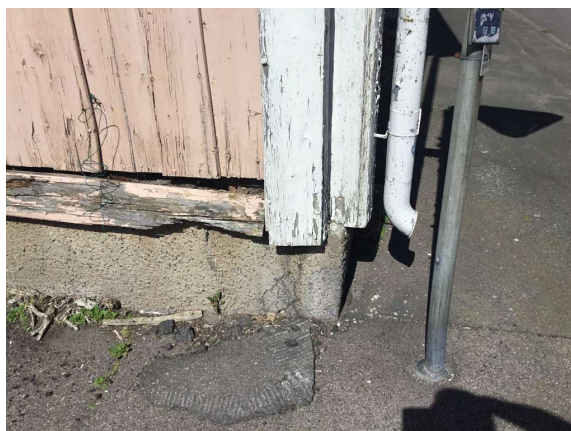
Vid gatufasad noterades att fasadens fotbräda håller på att lossna. Bakomliggande syll är fuktpåverkad.

Fasader (puts & träpanel) är i behov av renovering och underhåll. Vid skador i fasaderna bör man utreda bakomliggande skador och lämpliga åtgärder. Lokala spår av fuktpåverkan noterades i syllstock vid gatuhörnet. Kontakta fackman för korrekt bedömning

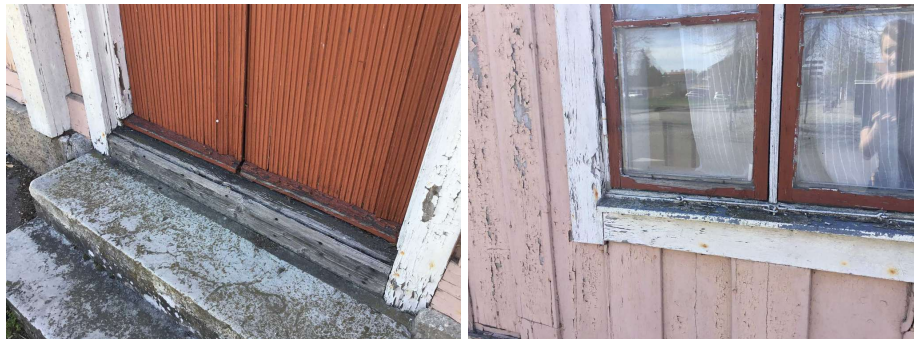
Generellt underhåll-/reoveringsbehov föreligger. Lokala skador på trä (röta) och trasiga glasrutor noterades.

Otäta anslutningar förekommer vid trösklar och fönsterbleck förekommer vilket medför en ökad risk för fukt/rötskador.

Fönster och dörrar har renoveringsbehov. Äldre träfönster är ofta värda att renovera. Kontakt med fönsterhantverkare rekommenderas för att bedöma omfattning och åtgärdsförslag.

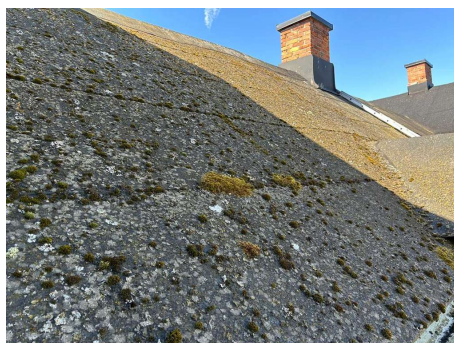
Byggnadens papptak har olika åldrar. Äldre takpapp bedöms förekomma mot innergården (gathus) samt åt norr (lägenhetshus).

Äldre takpapp har mosspåväxt.  
Bristfälliga plåtarbeten förekommer.  
Fågelbon förekommer på taket.

Takfotsbräddor har lokala skador från tidigare fuktbelastning.

Byggnadens yttertak bedöms vara i behov av renovering. Detta gäller främst tegeltak och ålderstigna delar av papptaken. För att bedöma omfattning och lämpliga åtgärder rekommenderas kontakt med takläggare.

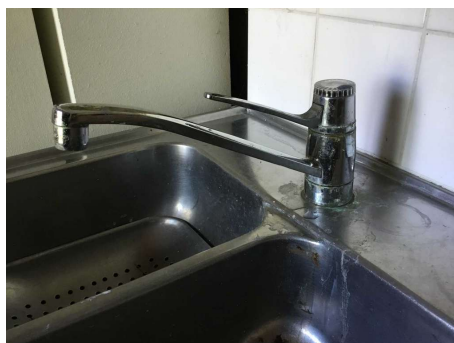
Blandaren läcker, översyn av fackman rekommenderas.

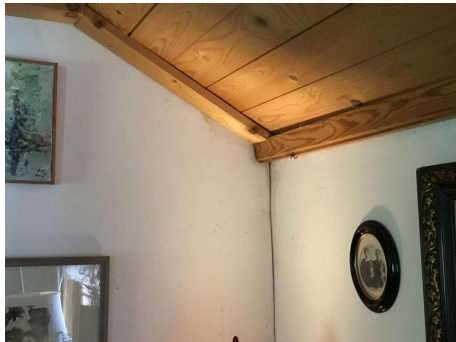
<b>VG lgh 1101</b>	
Köksingång V	Tvättmaskin är installerad i utrymme utan fuktsäkert golv och golvbrunn. Avviker mot gällande branschregler.
Sovrum SV	--
Allrum	--
Passage	--
Kök	Köket är av äldre standard och saknar dagens krav på läckageskydd under vitvaror/diskbänk. Inga avvikande fuktindikeringar noterades vid besiktningen.
Trapphus (innergård)	Väggar/tak är inklädda med provisoriskt upphängd isolering.
Sovrum S	--
Vardagsrum	Uttorkade fuktfläckar förekommer på vägg mot Köpmansgatan.

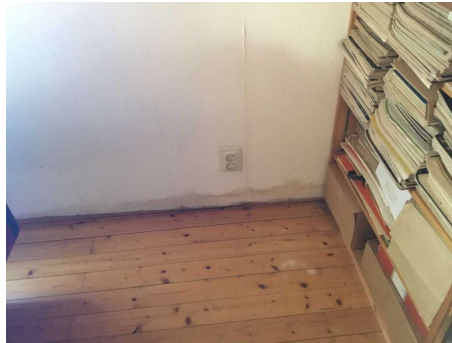
Golvet sviktat intill kakelugn, orsak är inte känd.

Spår av tidigare takläckage syns på östra väggen. Inga avvikande fuktindikeringar noterades vid besiktningen.

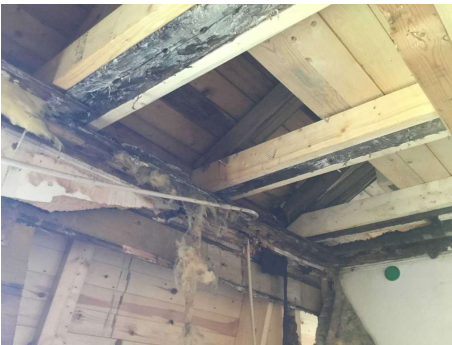
<p><b>KG 5B Igh 1101</b></p> <p>Kök</p>	<p>Köket är av äldre standard och saknar dagens krav på läckageskydd under vitvaror/diskbänk. Inga avvikande fuktindikeringar noterades vid besiktningen.</p>
<p>Sovrum 1-3</p>	<p>Lägenhetens ytskikt har spår av uttorkade läckage på väggar och tak.</p> <p>Vägg- och takkonstruktion i lägenhetens västra delar har skador från röta- och svampangrepp. Inga avvikande fuktvärden uppmättes.</p> <p>Angripet virke bör ersättas och ska inte byggas in i konstruktioner. Vidare kontroll av skadeomfattning och lämpliga åtgärder bör utföras av fackman.</p>

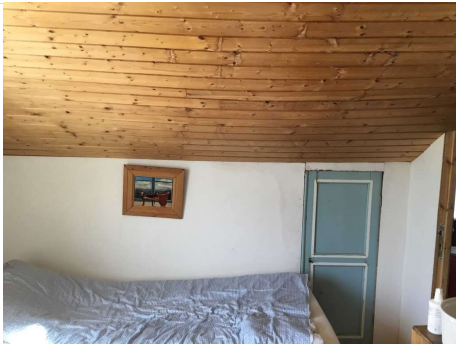
<p>Wc/dusch</p>	<p>Våtrummet har äldre yt-/tätskikt som har förbrukat sin tekniska livslängd.</p>
<p><b>KG 5B Igh 1102</b></p> <p>Allmänt</p>	<p>Uttorkade fuktfläckar förekommer i innertaket</p>
<p>Kök</p>	<p>Köket har äldre ytskikt/standard.</p>
<p>Wc</p>	<p>Äldre ytskikt och standard förekommer</p>
<p>Sovrum 1</p>	<p>Innertaket hänger, orsak inte fastställd.</p>

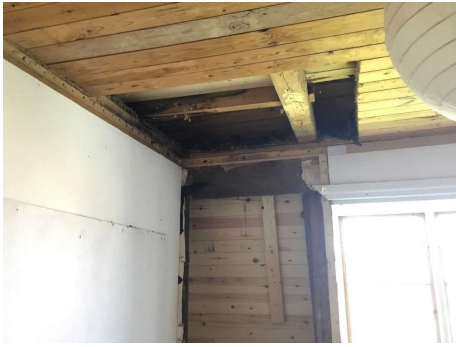
Övriga rum	--
<b>KG 5C Igh 1101</b>	
Allmänt	Uttorkade fuktfläckar förekommer på tak-/väggar.
Kök	Köket har äldre ytskikt/standard.
Vardagsrum	Uttorkade fuktspår förekommer på yttervägg.
Hall	--
Wc/dusch	Våtrummet har äldre yt-/tätskikt som har förbrukat sin tekniska livslängd.
Sovrum 1-3	Tak-/väggkonstruktion åt väster har spår av fukt-/rötskador från tidigare takläckage.

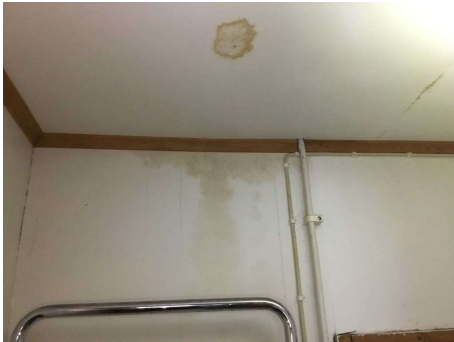
<b>KG 5C Igh 1001</b>	
Allmänt	Uttorkade fuktspår förekommer i innertak.
Kök	Utrymmet var belamrat och kontrollerades med begränsad sikt. Köket har äldre ytskikt/standard.
Sovrum 1-3	Uttorkade fuktfläckar förekommer på vägg mot innergård.
Wc/dusch	Uttorkade läckagespår förekommer i innertak. Våtrummet har äldre yt-/tätskikt som har förbrukat sin tekniska livslängd.

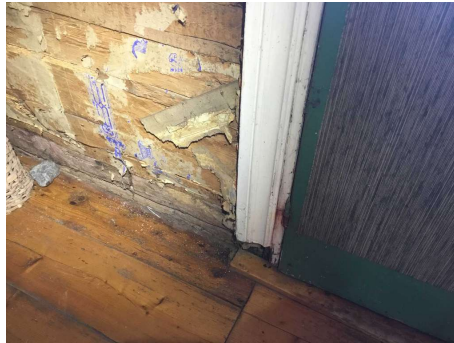
Timmervägg intill ytterdörren har spår av tidigare fuktpåverkan och äldre insektsangrepp.

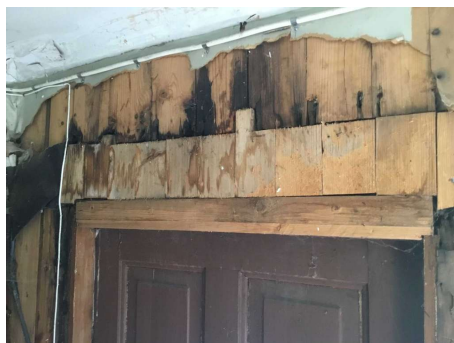
Spår av tidigare läckage förekommer på väggar och takytor.

Äldre fuktskador syns kring ytterdörren.

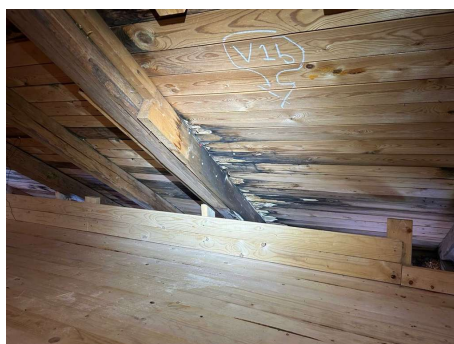
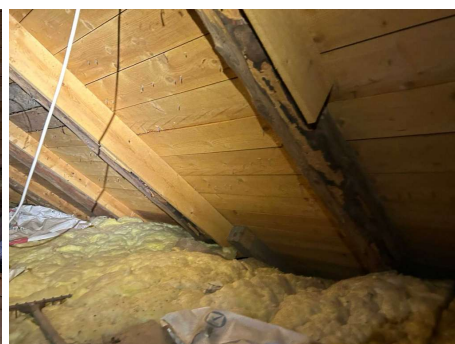
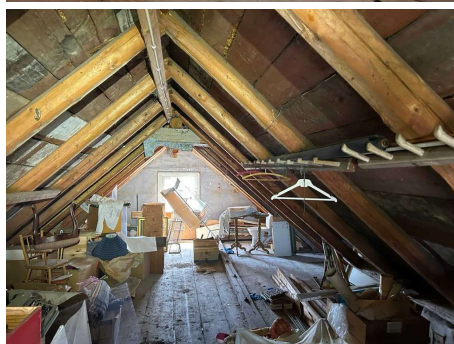
Takets insida har generellt äldre missfärgningar och fläckar från tidigare läckage. Vid besiktningen uppmättes inga avvikande fuktvärden vid stickprov.

Tak åt väster har lokala angrepp av röta/svamp från tidigare inläckage.

Äldre angrepp av träskadeinsekter förekommer.

De fuktskador (röta/svamp) som förekommer på tak-/väggar i byggnadens västra delar bör kontrolleras vidare gällande skadeomfattning och lämpliga åtgärder. Angripet virke ska inte byggas in i konstruktionen.
