# ÖVERLÅTELSEBESIKTNING

## Nedra Sandby 4:10 Bredsättra Hultgata 38, 387 95 Köpingsvik

Överlåtelsebesiktning av fast egendom enligt jordabalken

| Besiktningsnummer/<br>Uppdragsnummer | AK 2026-07-07/ 01 |

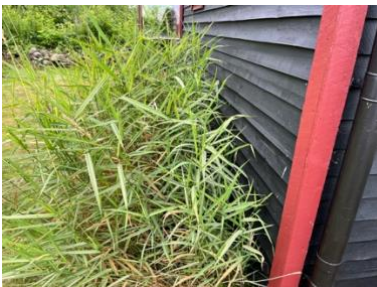
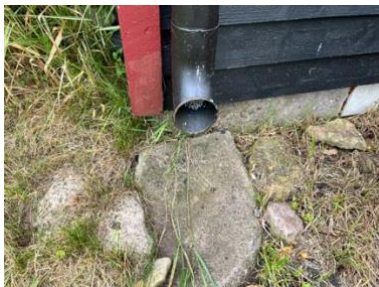
| Markförhållanden | <p>Växtlighet förekommer nära/mot huset.<br/>Med växter, klängväxter och träd nära eller mot huskroppen riskerar man att få en ökad fuktbelastning mot grundmur, väggar, takfot och tak.</p> <p>Avrinning från taket via stuprör släpper nära husgrunden.<br/>Detta kan öka fukttillskottet mot grundkonstruktionen och torpargrunden.<br/>Detta vatten bör ledas bort från husgrunden.</p> |

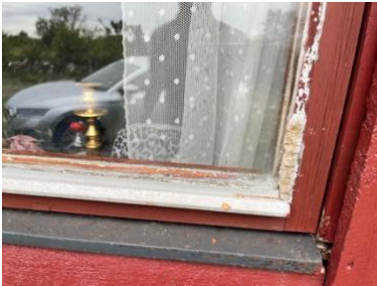
| Fönster och dörrar | <p>Fönster har ett underhåll/ målningsbehov.<br/>I samband med underhåll av fönstren – se även över fönsterbleck och foder.</p> <p>Fönster har på flertalet ställen ett justeringsbehov.<br/>Detta är vanligt förekommande i äldre hus med trästomme och kan ändras över året på grund av årstid, fuktighet och temperatur. Oftast är fönster och dörrar mer lättstängda vintertid.<br/>Fönster som sällan öppnas kan över tid bli svåröppnade.</p> |

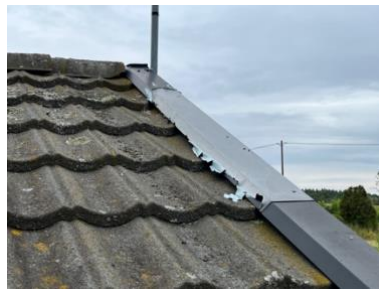
Yttertak

Takbeläggning bedöms vara i ok skick. Plåt har lång livslängd. Känsliga delar är underliggande papp, vid genomföringar, ränndalar och kring skruvar genom plåten.

Färgsläppet på plåten är en mindre brist.

Taket har endast kontrollerats från stege vid takfot.

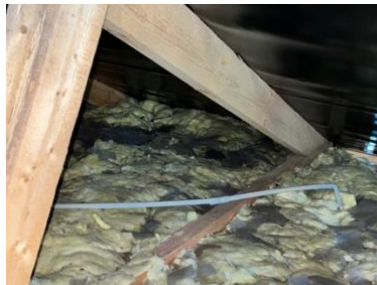
Vinden är tilläggsisolerad vilket ställer högre krav på god allmänventilation i underliggande bostad för att minimera risken för kondensskador på vinden.

Lokalt vidrör isolering takets insida vilket medför kondensrisk. Man bör tillse att en distans/spalt finns mellan tak och isolering.

Vid besiktningstillfället fuktindikeras torrt.

Utrymmerna ej helt krypbara och delvis ej möjliga att besiktiga.

Det rekommenderas att ventilationen vid takfot ökas.

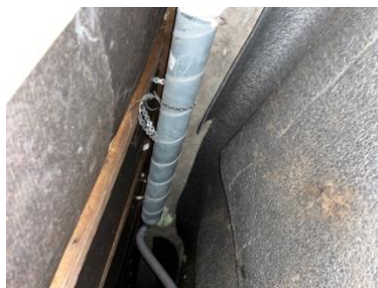
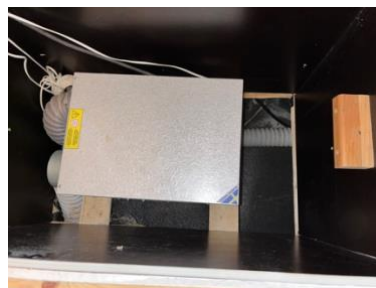
Behandlat trä förekommer i utrymmet.

En sorptionsavfuktare har installerats och plast monterat mot mark i grunden vilket bedöms minska den fuktbelastning och risker som annars förekommer i en krypgrund.

Krypgrunden har endast kontrollerats via bilder då avfuktaren är placerad i luckan.

-Grunden har ej kontrollerats på grund av låg höjd. Konstruktionen bör ej täppas till.

-Viktigt att säkerställa att avfuktaren är i drift.

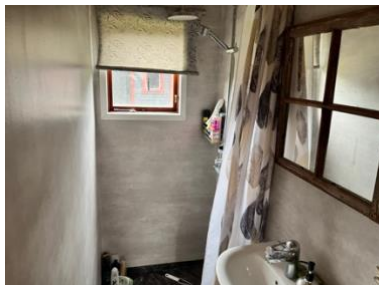
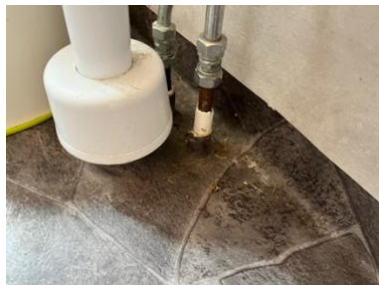
| Duschrum | <p>Fönster i duschzon innebär risk för fuktskada i fönsterparti och i omkringliggande konstruktioner vid oaktsamhet.</p> <p>Rör genomföringar förekommer genom golv (ej i duschzon). Detta är en avvikelse mot branschens rekommendationer gällande renoveringsåret men behöver inte betyda att installationen orsakar skador.</p> <p>Mekanisk frånluftsventilation är ej monterad i utrymmet.</p> <p>Vid fuktindikering som utfördes i utrymmet noterades inga förhöjda fuktvärden.</p> <div data-bbox="542 1072 922 1355" data-label="Image"> </div> <div data-bbox="938 1072 1318 1355" data-label="Image"> </div> |

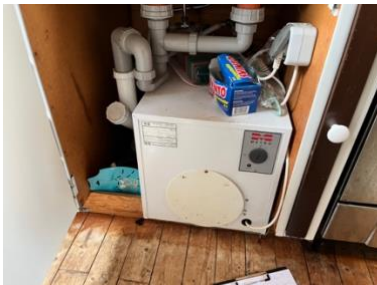
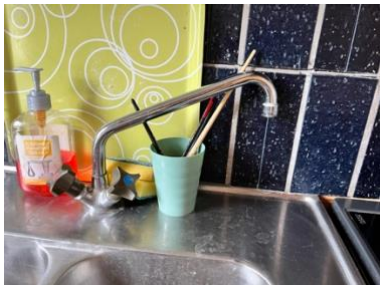
| Kök | <p>Varmvattenberedare är placerad i diskbänkskåpet. Utrymmet saknar fuktsäkert golv.</p> <p>- Installation av ett vattenlarm kan vara ett alternativ för att ett ev. läckage ska upptäckas i tid.</p> <p>Enligt branschens rekommendationer bör köksblandarens vridning begränsas för att minska risken för fukt i omkringliggande konstruktioner.</p> <p>Vid fuktindikering som utfördes i utrymmet noterades inga förhöjda fuktvärden.</p> <div data-bbox="544 815 922 1099" data-label="Image"> </div> <div data-bbox="940 815 1321 1099" data-label="Image"> </div> |

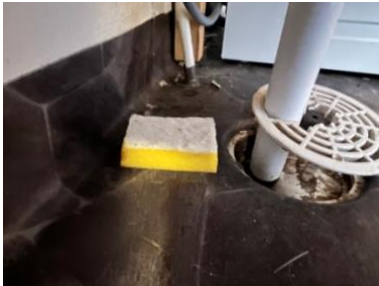
| Wc/ Tvätt | <p>Rör genomföringar förekommer genom golv.<br/>Detta är en avvikelse mot branschens rekommendationer gällande renoveringsåret men behöver inte betyda att installationen orsakar skador.</p> <p>Golvbrunnen sitter för nära väggen. Golvbrunn placerade nära vägen medför risk för att anslutande tätskikt ej är korrekt utfört.</p> <p>Vid fuktindikering som utfördes i utrymmet noterades inga förhöjda fuktvärden.</p> |
