**Fastighetsuppgifter**

Fastighetsbeteckning  
Stora vickleby 6:65  
Adress  
Ester Adolfssons gata 21  
386 93 Färjestaden

| Uppdragsnummer | J7631 |
| Besiktningsdatum | 2026-08-04 |

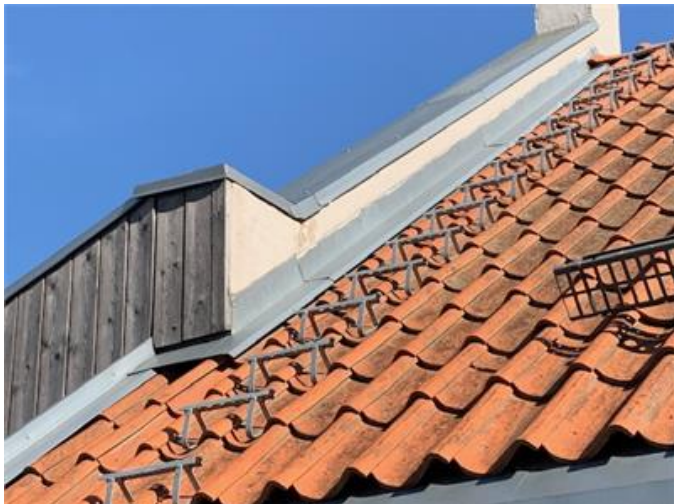
| Besiktningsresultat | | | | | |
|---|---|---|---|---|---|
| Tak | | X | | | Färgsläpp noteras på putsad mur mot orangeri. Se kommentar. |

Mindre färgsläpp på mur mot orangeriet.

Målning rekommenderas för att minska risk för frysskada/putssläpp.
