# ÖVERLÅTELSEBESIKTNING

Arontorp 1:33

Prosits väg 3, 386 96 Färjestaden

Överlåtelsebesiktning av fast egendom enligt jordabalken

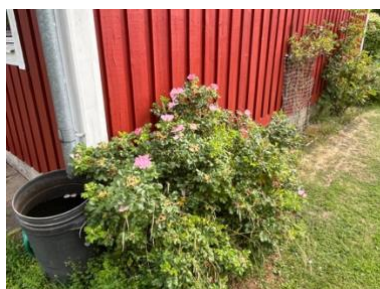
Växtlighet förekommer nära/mot huset.  
Med växter, klängväxter och träd nära eller mot huskroppen riskerar man att få en ökad fuktbelastning mot grundmur, väggar, takfot och tak.

Luft/luft värmepumpens utedel saknar tråg eller liknande som leder bort kondensvattnet. Detta riskerar att öka fukttillskottet mot grundkonstruktionen.

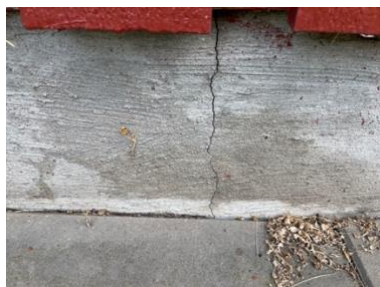
### Grundmur/Hussockel

Mindre rörelsesprickor förekommer i sockel, vilka bedöms sakna byggnadsteknisk betydelse.

Dolda delar under trädäck finns.  
Dessa delar är ej möjliga att besiktiga.

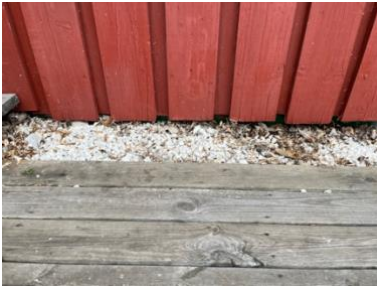
| Fasad | <p>Träpanelen är äldre och har framåt ett underhåll/ målningsbehov. Äldre träpanel är oftast värd att bevara men kräver ett kontinuerligt underhåll.</p> <p>Del av träfasad är monterad nära marknivå (gästhus). Detta medför ökad fukt-/vattenbelastning av fasadens nedre del och ökat behov av löpande underhåll rekommenderas.</p> <p>Fasader med träpanel har ett ommålningsintervall på cirka 7-10 år. Den kortare tiden i söderläge (mot solsidan) och övrigt utsatta delar. Känsligaste delar är ändträ, trä monterat direkt mot plåt, nära mark och skarvad träpanel.</p> |

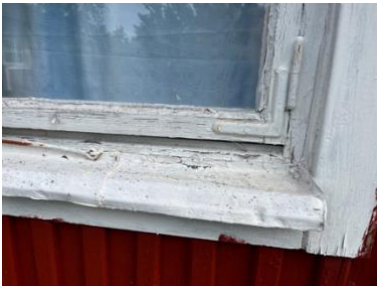
| Fönster och dörrar | <p>Fönster har ett underhåll/ målningsbehov. I samband med underhåll av fönstren – se även över fönsterbleck och foder.</p> <p>Äldre fönster är oftast värda att bevara men kräver ett kontinuerligt underhåll. Vid eventuellt framtida fönsterbyte kan ventilationen i bostaden behöva ökas.</p> |

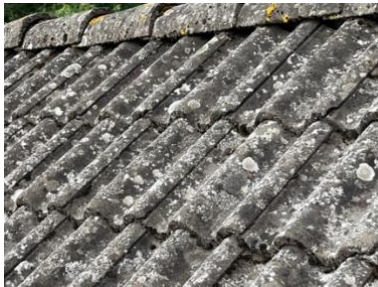
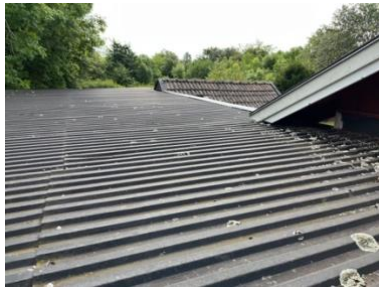
| Yttertak | <p>Takbeläggningen är från byggåret och har därmed passerat sin tekniska livslängd.<br/>Se riskanalys 2.</p> <p>Mindre mängd mossor på takbeläggningen.<br/>Detta förkortar livslängden på takbeläggningen och det rekommenderas att takbeläggningen hålls ren.</p> <p>Tätning undernockpannor är ej monterat.<br/>Detta förkortar livslängden på takbeläggningen och ökar risken för läckage vidnocken.</p> <p>Stuprörsvatten som släpps intill husgrunden bör ledas bort.</p> <p>Låglutande tak ovan garage. Se riskanalys 3.</p> <div data-bbox="507 904 887 1189"> </div> <div data-bbox="903 904 1283 1189"> </div> |

Då passformen på takpannor, underliggande materials täthet och anslutning plåtar och övriga byggnadsdelar förändras över tid och brister finns så föreligger risk för ett minskat motstånd mot vatteninträngning och underliggande skador. Konstruktionen bör på sikt bytas då teknisk livslängd är passerad (cirka 30-40 år för denna typ av konstruktion).

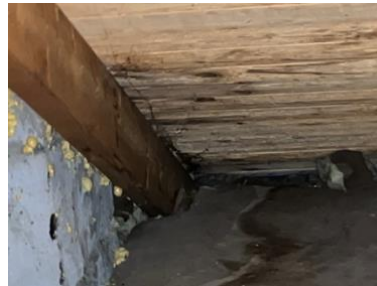
Lokalt vidrör isolering takets insida vilket medför kondensrisk. Man bör tillse att en distans/spalt finns mellan tak och isolering.

Lokala spår av läckage från taket noteras vid genomföringar.

- Vid besiktningstillfället fuktindikeras torrt.

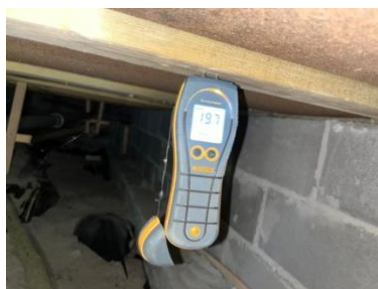
Vanligt förekommande i hus från 1970-talet är tryckt trä i stomkonstruktionen. Detta kan vid hög fuktighet avge lukt.

Vid besiktningstillfället utfördes en fuktmätning. 19,7 % fuktkvot uppmättes i blindbotten.

Utrymmen likt dessa brukar vi rekommendera att man fuktsäkrar, vanligt idag genom montage av lämplig avfuktare samt erforderlig kringutrustning.

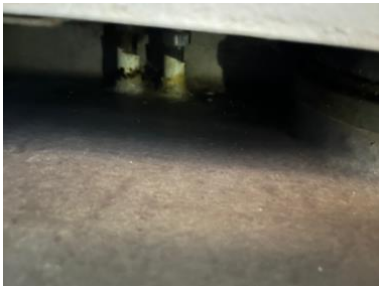
| Wc/ Dusch | <p>Rör genomföringar genom golv (ej i duschzon).<br/> Detta är en avvikelse mot branschens rekommendationer gällande renoveringsåret men behöver inte betyda att installationen orsakar skador.</p> <p>Fallet på golvet bedöms i utrymmet vara flackt, dock ej i duschzonen.</p> <p>Vid fuktindikering som utfördes i utrymmet noterades inga förhöjda fuktvärden vid besiktningstillfället.</p> |
