# ÖVERLÅTELSEBESIKTNING

Bröttorp 2:32

Bröttorp 246, 386 96 Färjestaden

Överlåtelsebesiktning av fast egendom enligt jordabalken

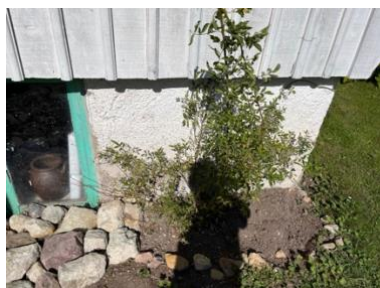
Växtlighet förekommer nära/mot huset.

Med växter, klängväxter och träd nära eller mot huskroppen riskerar man att få en ökad fuktbelastning mot grundmur, väggar, takfot och tak.

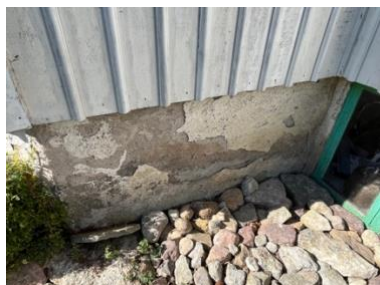
Sprickor/ putssläpp förekommer på grundmuren.

Detta bedöms ha uppkommit på grund av frostsprängning och eftersatt underhåll och innebär en försämrade vattenavvisande förmåga och risk för ett ökat fuktupptag in mot bakomvarande konstruktioner.

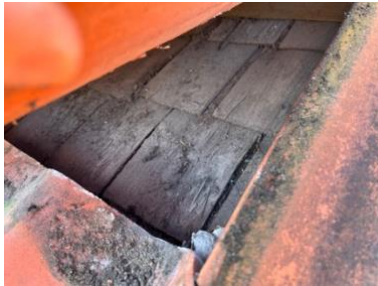
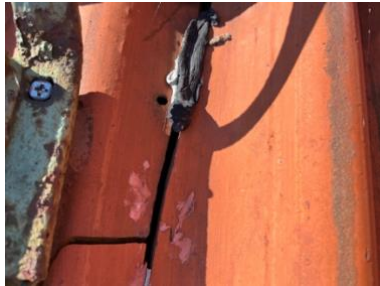
| Yttertak | <p>Takbeläggningen är från byggåret och har därmed passerat sin tekniska livslängd.<br/>Se riskanalys 2.</p> <p>Det noterades enstaka trasiga/spruckna takpannor, vilket bör åtgärdas för minskad risk för inläckage.</p> <p>Byggnadens underlagstak utgörs av spåner (stickespån) vilket var ett vedertaget utförande vid dåtidens byggande av tak. Då det inte ingår någon underlagspapp i takkonstruktionen samt att lokala brister kan förekomma bland spånerna ställer det högre krav på att den yttre panntäckningens täthet för att minimera risken för inläckage in till bostaden.</p> <p>Takbeläggningen ovan balkong, trappuppgång och burspråk är låglutande. Dessa konstruktioner bedöms som en riskkonstruktion, främst till följd av att yttertaket insida inte kan inspekteras (avsaknad av vind). Vid ett eventuellt inläckage tar det i regel längre tid innan skada/ fuktpåverkan upptäcks.</p> <p>Takbeläggning bedöms vara i ok skick. Plåt har lång livslängd. Känsliga delar är underliggande papp, vid genomföringar, rännadar och kring skruvar genom plåten.</p> <p>Tak ovan trappuppgång har ej kontrollerats. Övriga tak har endast kontrollerats från befintlig takanordning och från balkong.</p> <div data-bbox="507 1216 887 1500"> </div> <div data-bbox="903 1216 1284 1500"> </div> |

Då passformen på takpannor, underliggande materials täthet och anslutning plåtar och övriga byggnadsdelar förändras över tid och brister finns så föreligger risk för ett minskat motstånd mot vatteninträngning och underliggande skador.

Konstruktionen bör på sikt bytas då teknisk livslängd är passerad (cirka 30-40 år för denna typ av konstruktion).

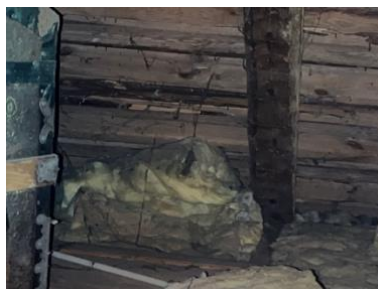
Vinden är tilläggsisolerad vilket ställer högre krav på god allmänventilation i underliggande bostad för att minimera risken för kondensskador på vinden.

Lokalt vidrör isolering takets insida vilket medför kondensrisk. Man bör tillse att en distans/spalt finns mellan tak och isolering.

Spår efter trägnagande larv, som angriper obarkat virke förekommer på takstolar och i underlagstaket.  
Detta är vanligt förekommande i äldre hus.

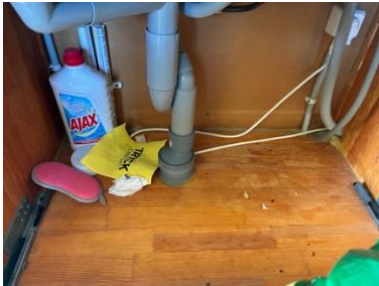
| Kök | <p>Det rekommenderas att läckagetråg monteras i eller under diskbänkskåpet med täta anslutningar mot rörgenomföringar.<br/> Detta för att minska risken för fuktskador vid eventuellt läckage.<br/> Alternativt och som komplement kan vattenlarm monteras.</p> |

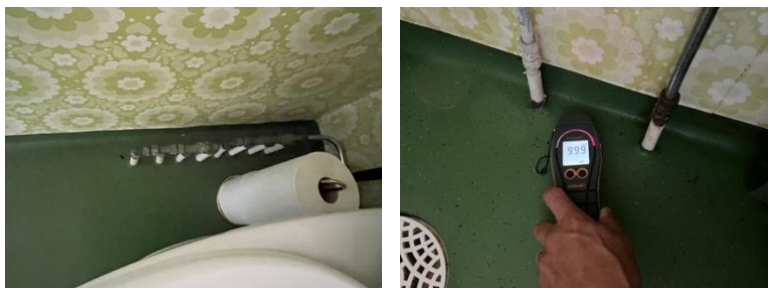
| Wc/ Dusch/ Bad | <p>Utrymmet har ett äldre ytskikt/ tätskikt.<br/>Täthet i detta utrymme kan ej förväntas.<br/>Se riskanalys 3.</p> <p>Rör genomföringar genom golv förekommer i utrymmet, även i duschzon.<br/>-Vid besiktningen noteras förhöjda indikeringsvärden på golvmattan i duschzonen.</p> <p>Mekanisk frånluftsventilation är ej monterad i utrymmet.</p> <div data-bbox="542 1279 1313 1565"> </div> |

I våtutrymmena skall man ha ett tillfredställande fuktskydd. När det är av äldre modell eller om det finns brister/ avvikelser, ökar risken att fukt kan tränga in i omkringliggande konstruktioner och orsaka skador.

Enligt branschen kan vi räkna med en livslängd av cirka 20-25 år gällande våtutrymme.

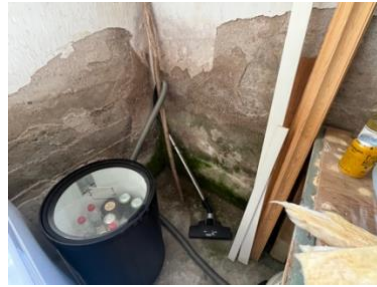
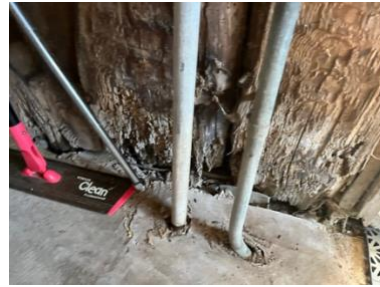
Färg/ putssläpp/ missfärgningar på grundmurarna förekommer.  
Detta är förväntat i äldre källare och uppkommer på grund av fuktvandring från underliggande mark och grundmuren.  
Äldre plastfärg gör ofta att färgsläpp uppstår.

Trädetaljer såsom trösklar och inneväggar noteras med röta.

Källaren mår bra av att vara uppvärmd och frånluftventilerad samt att dörrarna står på glänt för att främja ventilationen.  
Eventuell förvaring bör ske med avstånd till grundmuren och bottenplatta.
