**Fastighetsuppgifter**

Össby 2:4

Össby 210

| Uppdragsnummer | J7701 |

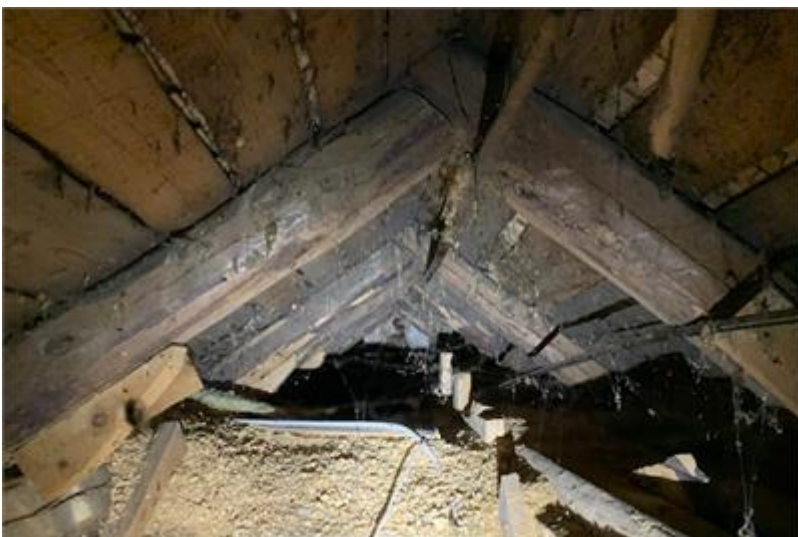
| Byggnadsdel | Vind/sidovindar |

| Konstruktionsuppbyggnad | Underlagstak av råspont, takstolar av konstruktionsvirke, Bjälklaget inockvind är isolerat med kutterspån. |

Missfärgningar på underlagstaket samt insektsangrepp på underlagstaket/takstolar noteras vilket är att förvänta då huset är över 160 år gammalt.

Gällande insektsangrepp noterades inga synliga aktiva ingrepp. Misstänker man aktivitet bör man kontakta skadedjursfirma.

Notera att nockvinden är besiktigad från lucka då övriga delar är trånga.

Det rekommenderas dock att man håller vinden under uppsikt för att kunna upptäcka eventuella förändringar.
