**Fastighetsuppgifter**

Siken 3

Linnégatan 18

## Byggnadsinformation

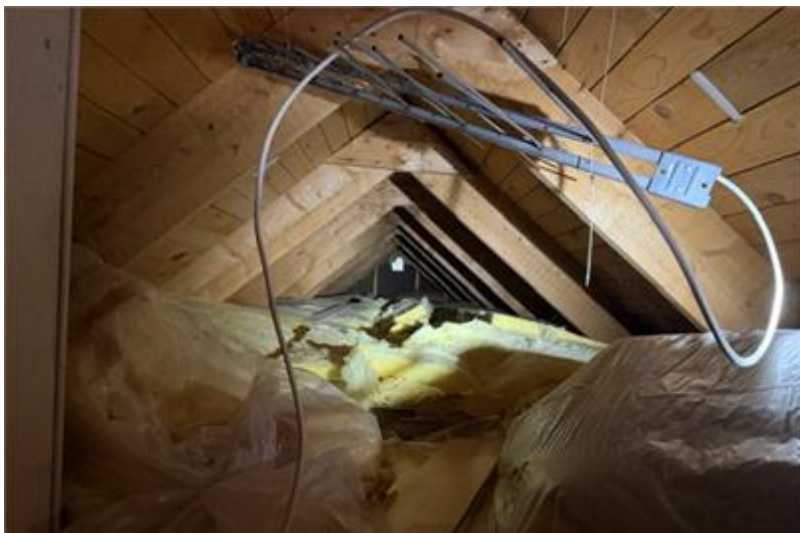
| Byggnadsdel | Vind |

Stickprovsmässig fuktkvotsmätning i underlagstaket uppmättes till 8% och normal lukt upplevdes. Det kritiska gränsvärdet för mikrobiell tillväxt brukar anges till 17% fuktkvot. (FK) eller 75% i relativ luftfuktighet (RF).

Utrymmet är besiktigt från lucka då det inte finns landgångar .  
varför de borte delarna inte har besiktigats på nära håll.

Mindre fuktfleck noteras vid genomföring för kaminrör. Bedöms vara äldre och var torr vid besiktning. Bör dock hållas under uppsikt.

Då taket är äldre bör man hålla vinden under uppsikt för att kunna upptäcka eventuella förändringar samt lägga ut landgångar så att hela utrymmet kan inspekteras.

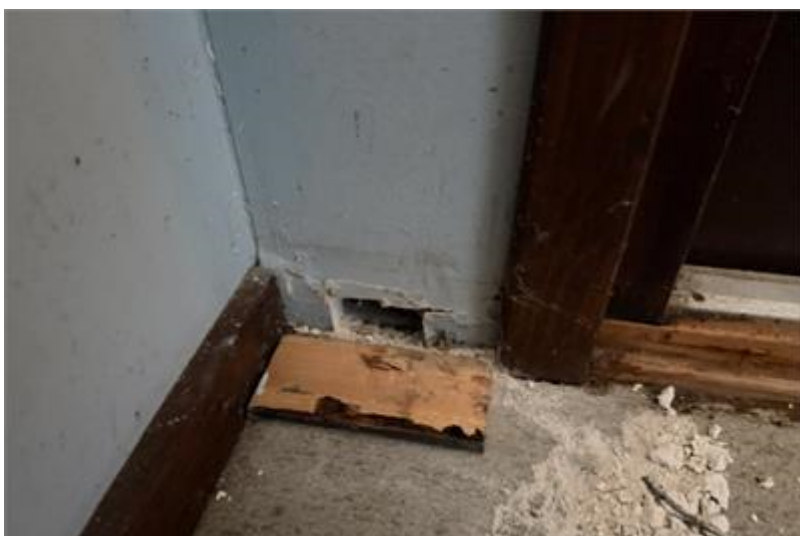
| Byggnadsdel | Entréplan |

| Konstruktionsuppbyggnad | Sannolikt uppreglat/isolerat golv med träkonstruktion mot betongplattan. Väggsyllar av träskyddsbehandlat virke. Då golven är nya kontrollerades syll i förrådet med betonggolv samt en öppning i golvet under kökslådor. |

Stickprovsmässig fuktkvotsmätning i ytterväggssyll uppmättes till 15% och i träkonstruktion under köksskåp till 9%. Kemisk lukt, sannolikt från träskyddsbehandlat virke upplevs i bostaden. Det kritiska gränsvärdet för mikrobiell tillväxt brukar anges till 17% fuktkvot. (FK) eller 75% i relativ luftfuktighet (RF).

Se även riskanalys.  
Det rekommenderas att man kontaktar sakkunnig hantverkare för rådgivning samt undersökning av orsak och omfattning av noteringarna.
