**Fastighetsuppgifter**

Kastlösa 56:15

Ångersvägen 31

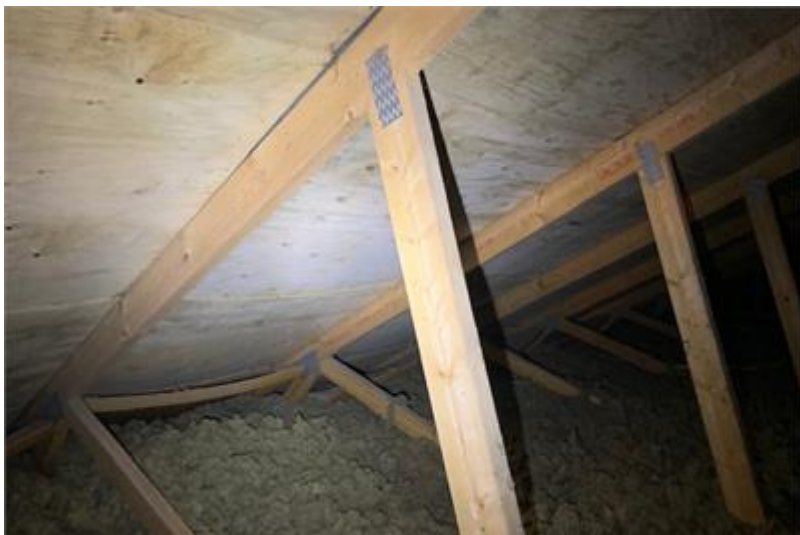
## Bilaga 1 för kontroll av valda konstruktioner

| Besiktningsresultat | | | | | |
|---|---|---|---|---|---|
| Vind | | X | | | Se bilaga 1 |

Underlagstaket utgörs av träfiberskivor/plywood utan täckning av takpapp. Detta ställer högre krav på täthet i den yttre taktäckningen för att minska risk för läckage vilket annars kan uppstå. Fuktbläckar kan uppstå vid genomföringar och i skarvar vilket även noteras i mindre skala.

| Konstruktionsuppbyggnad | Underlagstak av boardskivor, takstolar av konstruktionsvirke, bjälklaget är isolerat med löslull. |

Mindre spår av fuktinträngning under takpannor noteras på skivorna.

Det rekommenderas att man håller vinden under uppsikt för att kunna upptäcka eventuella förändringar.

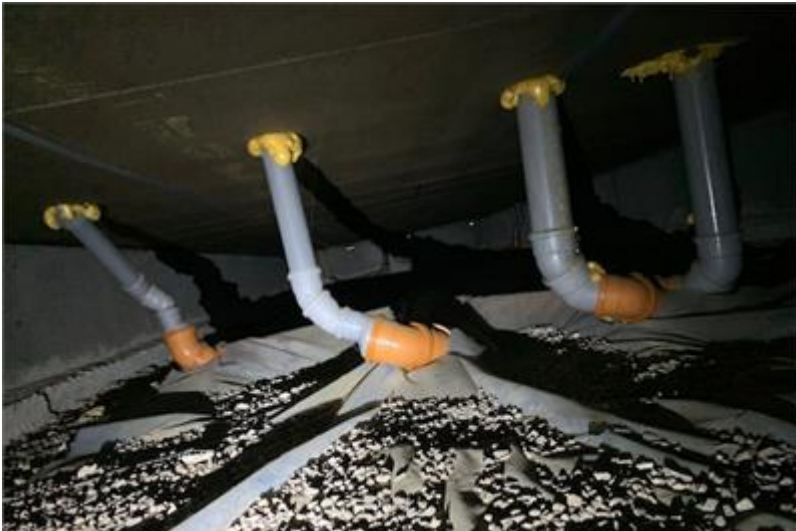
## Bilaga 2 för kontroll av valda konstruktioner

| Besiktningsresultat | | | | | |
|---|---|---|---|---|---|
| Krypgrund | | X | | | Krypgrund är en riskkonstruktion. Se riskanalys och bilaga 2. |

**KRYPPGRUND och även gäststugans plintgrund** är en riskkonstruktion sett ur ett fuktperspektiv. Under årets varma del riskerar den varma, fuktiga luften att kondensera under huset där det är kallare vilket kan leda till mikrobiell påväxt. Ett visst fuktillskott kan även komma från marken. Detta kan i sin tur leda till att mikrobiell lukt sprids till bostaden. Finns det tryckimpregnerat virke i konstruktionen kan detta sprida en kemisk lukt om det blir utsatt för fukt. Vanligtvis är det fuktigast på sommar, förhöst och torrare under årets kalla delar.

| Konstruktionsuppbyggnad | Trossbottensklor av asfaboard, marken täckt med makadam med underliggande täckning av äldre markplast. Syllar är av tryckimpregnerat virke. |

Normal lukt upplevdes i utrymmet och i bostaden vid besiktningstillfället.
