**Fastighetsuppgifter**

Bredinge 4:3

Bredinge 316

| Uppdragsnummer | J7802 |

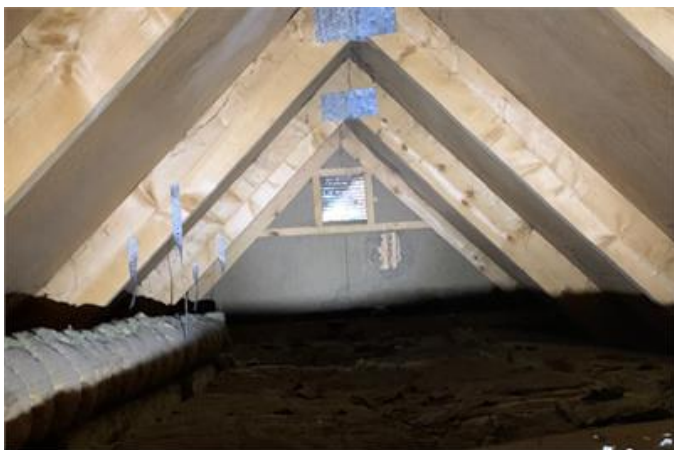
Gavel där det tidigare satt ett getingbo.

Under ena gavelfventilen finns fuktfläckar samt en bit av asfaboarden saknas.

Där det saknas asfaboard satt tidigare ett större getingbo som har avlägsnats. Fuktfläcken under kan vara från närboet satt där alternativt blåser det in vatten via fasaden där boarden saknas. Det rekommenderas att man kontaktar hantverkare för undersökning och eventuell åtgärd.

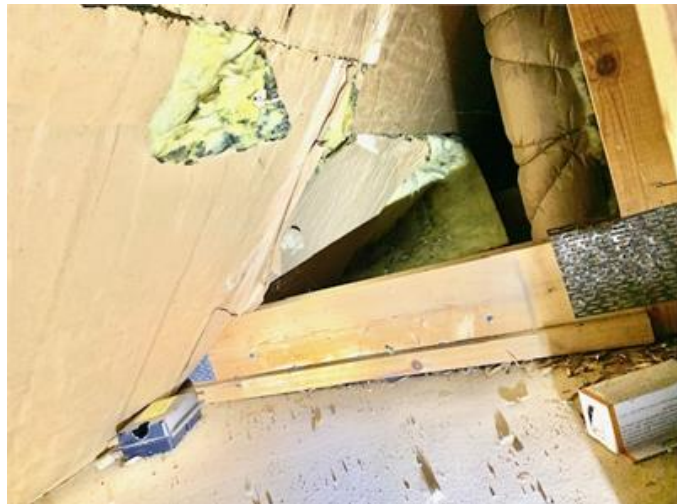
Bild från sidovind där isolering har släppts på något ställe.

Sidovindar: Isolering har släppts från underlaget på ett fåtal ställen.

Det rekommenderas att isoleringen sätts tillbaka där den har släppts så att köldbryggor inte bildas då detta annars kan bidra till fuktskador.

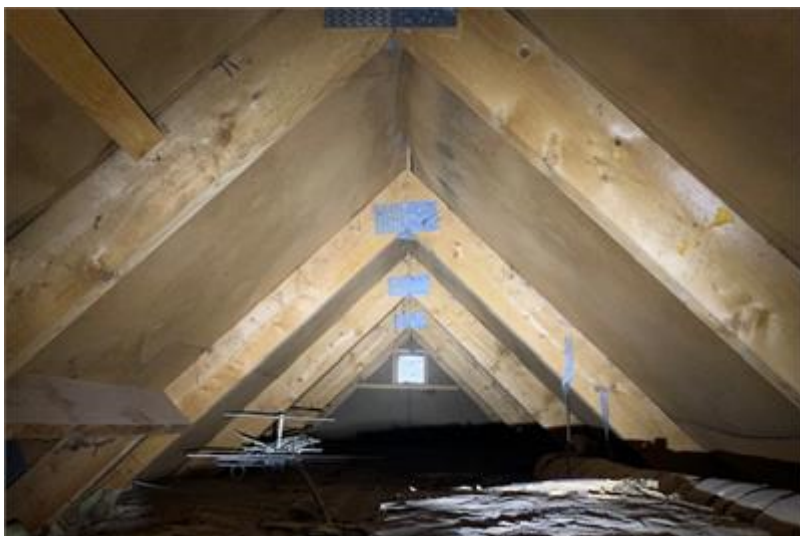
Nockvind: Mindre mikrobiell påväxt samt fuktspår vidnock noteras.

Asaknad av nocktätning innebär att regn/snö blåser in vidnock varför masoniten blir fuktig och fläckar och påväxt bildas. Se riskanalys TAK.
