## Utlåtande över ÖVERLÅTELSEBESIKTNING

Borgholm Böda Torp 38:1  
Byxelkroksvägen 89

### Överlåtelsebesiktning för säljare enligt SBR-modellen

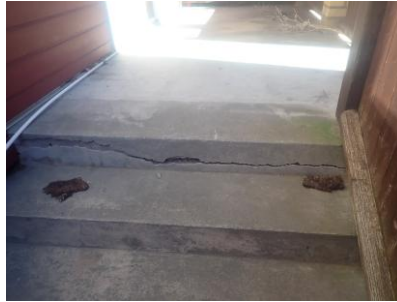
Trappa vid personalingång är frostskadad

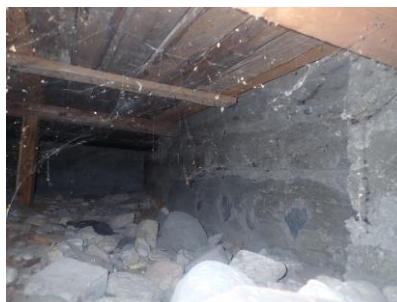
Uteluftsventilerad krypgrund under en mindre del av bostaden

Marken består grus och sten

Fuktkvoten i trävirket uppmättes som högst till 14,3%

Alla uteluftsventilerade kryp grunder bedöms som riskkonstruktioner ur fuktsynpunkt. Fukt tillförs genom avdunstning av markfukt och genom ventilationsluft främst under sommarhalvåret då varm fuktig luft kondenserar mot den kalla grundsockeln. Risk för missfärgning och skadeinsekter kan förekomma om fuktkvoten överstiger 17% i trävirke.

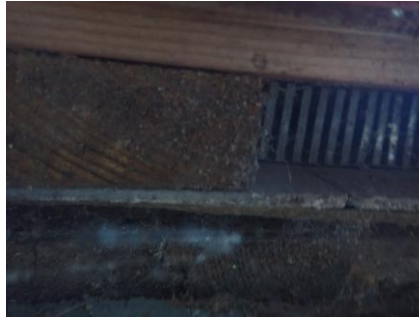
Den gamla eternitfasaden sitter kvar bakom träfasaden

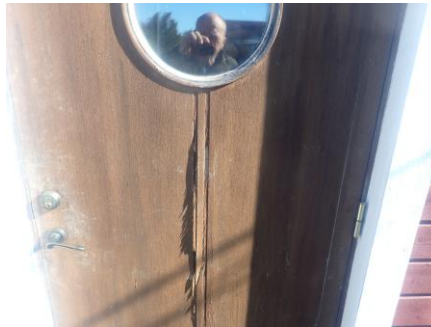
Ytterdörr vid kundingång/servering är solskadad i faner på utsida

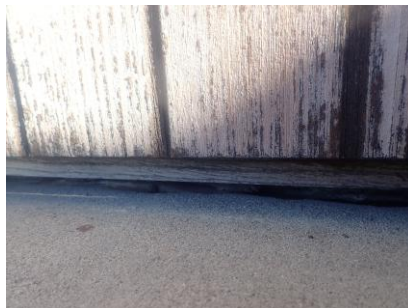
Under ytterdörr till lägenhet är det helt öppet in under och mot  
syll

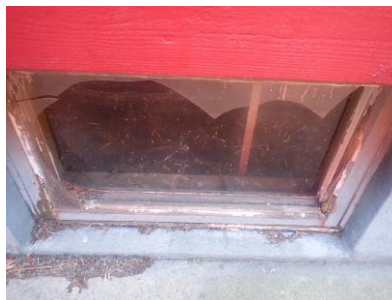
Källarfönster spräckt yterruta och fönsterkarm är rötskadad i  
nederkant

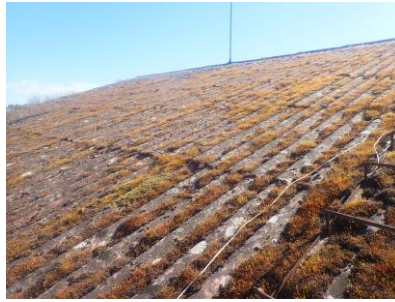
Yttertak – takpannor av eternit  
Mycket påväxt av mossor

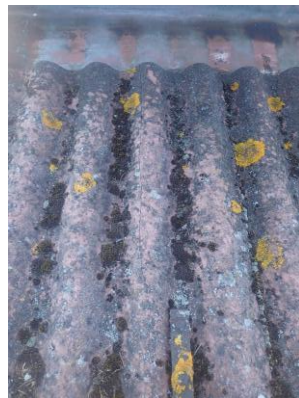
En takpanna är spräckt vidnock mot skorsten

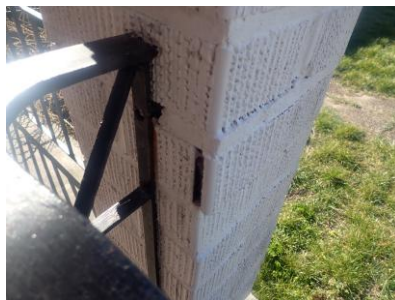
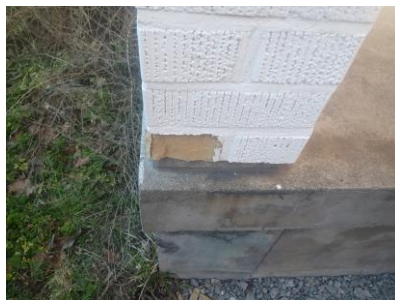
Pelare vid entré som håller upp balkong har frostsador

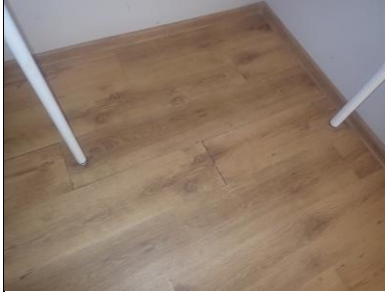
Golv av laminat är slitna och skadade

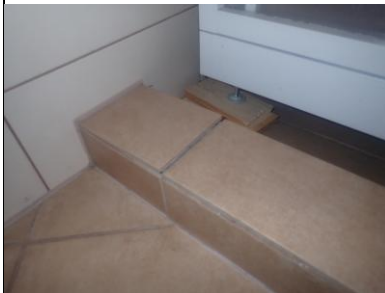
Avbalkning till duschutrymme, golvbrunn saknas utanför

Klinker på avbalkning mot duschkabin sitter löst

Golvbrunn under duschkabin är inte åtkomlig, ingår inte i besiktning

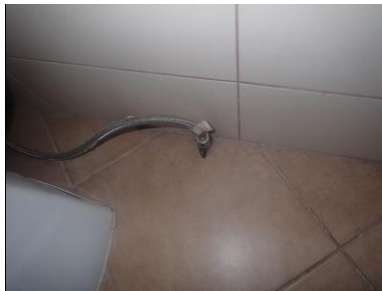
Rör kommer upp i golv för tätt ihop och för nära vägg, följer inte branschstandard

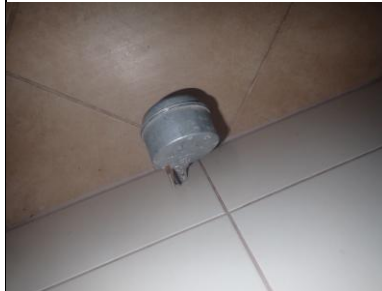
El-uttag sitter löst

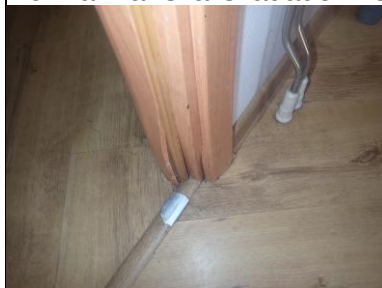
Dörrkarmar svällskadade i nederkant

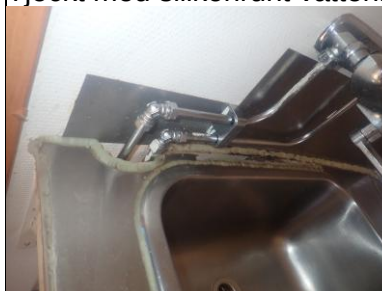
Tjockt med silikon runt vattenho

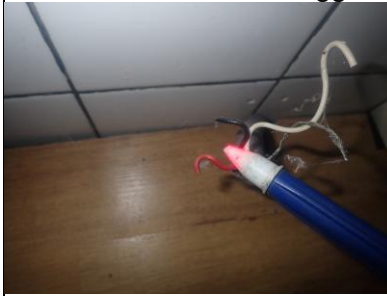
Strömförande kabel i vägg

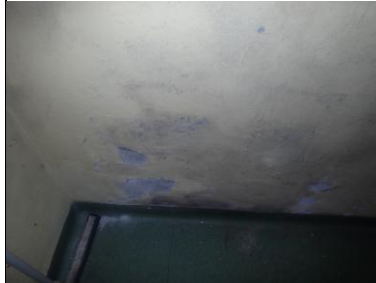
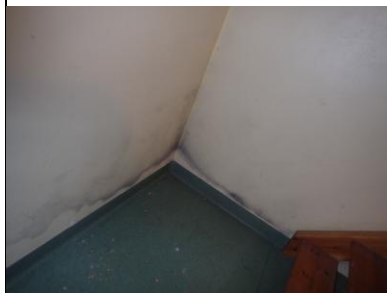
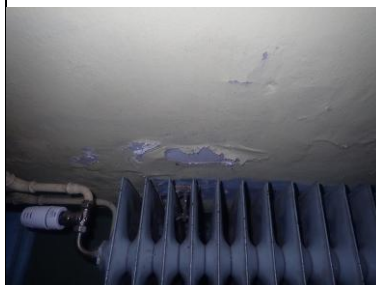
Det förekommer fuktgenomslag i ytterväggar

Man får vara medveten om att det utvändiga fuktskyddet kan vara föråldrat

Den beräknade tekniska genomsnittliga medellivslängden är ca 25 år vilket är passerat

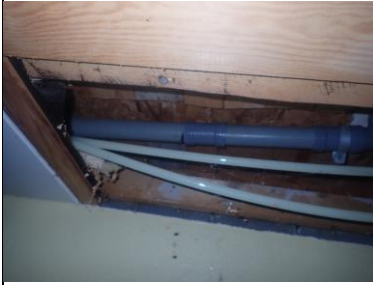
Tak under badrum är inte återställt efter arbete

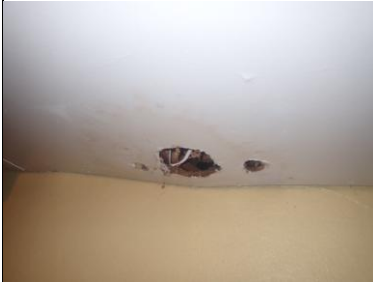
Takskiva under badrum är fuktskadad (äldre datum)

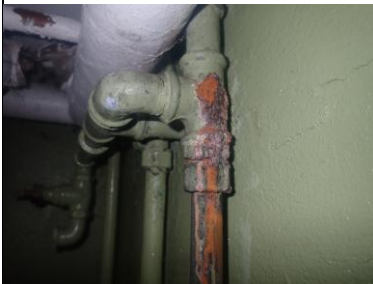
Vattenrör rostangripet

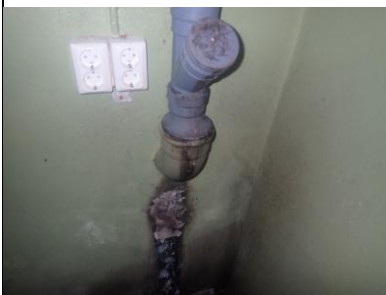
Spår efter läckage mot vägg, golvmatta släppt från vägg

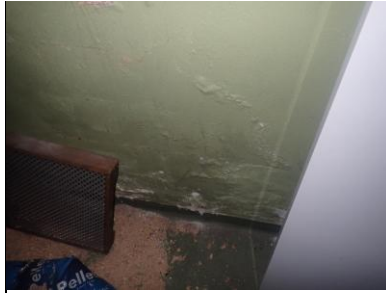
Fuktgenomslag i vägg

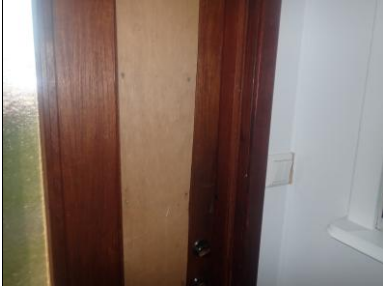
| Entré: | <p>Ytterdörrens fönsterglas spräckt</p> <p>Klinkerplattor på golv, det förekommer bom under plattorna dvs ligger delvis lösa och mer känsliga för slag och stötar</p> |

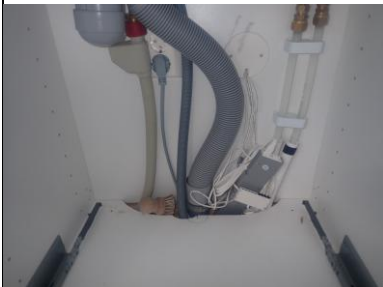
| Kök: | <p>Läckageskydd i diskbänksskåp saknas</p> <p>Vattenkran går att vrida så den kommer utanför utslagsvasken</p> |

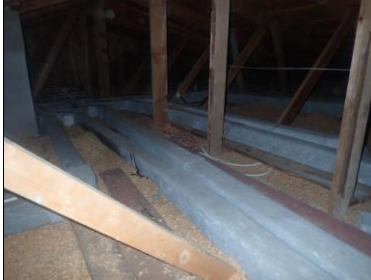
Ingång genom lucka i klädkammare sovrum 3  
Kutterspån som isolering--

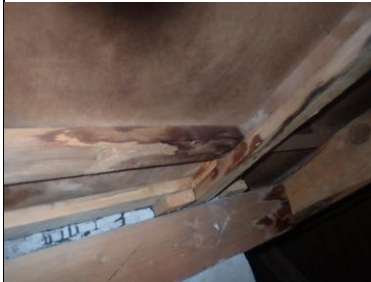
Spår efter läckage runt murstock se även tak

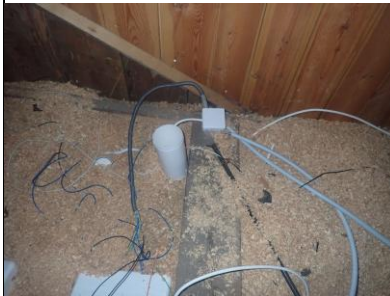
Badrumsfläkt är inte dragen genom yttertak, slutar i vindsutrymmet
