**Fastighetsuppgifter**

Kyrketorp 2:17

Kvarnbacken 33

| Uppdragsnummer | J5958 |

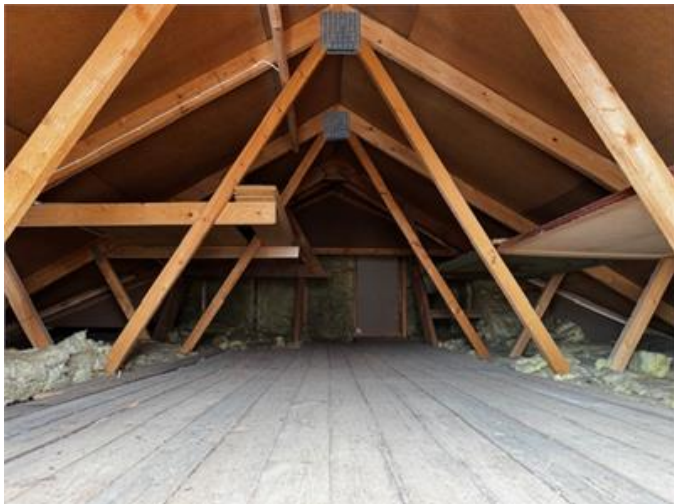
| Besiktningresultat | | | | | |
|---|---|---|---|---|---|
| Vind 1, 2 | | X | | | Underlagstak av träfiberskivor, fuktfläck vid genomföring noteras, se riskanalys TAK. |

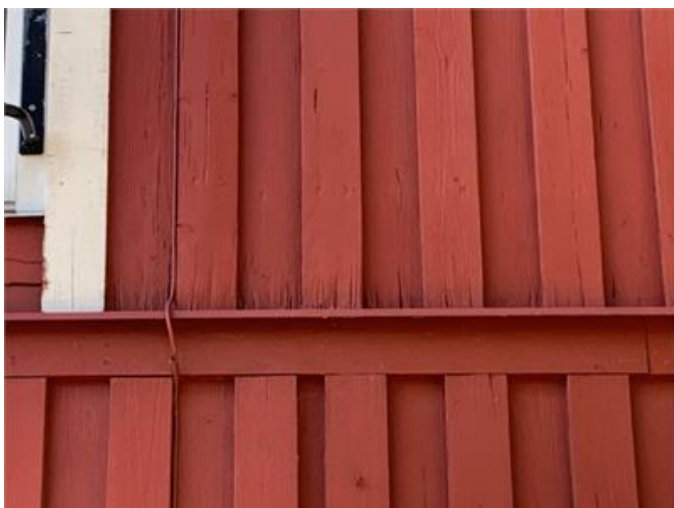
Det noteras rötskadat virke vid midjeplåtar på fasaden. Panelen ligger emot plåten vilket leder till att vatten sugas upp i ändträt när det regnar. Avstånd mellan midjeplåt och panel bör vara 1-2 cm.

| Besiktningresultat | | | | | |
|---|---|---|---|---|---|
| Fasad | | | X | | Rötskador noteras vid midjeplåt och i nederkant på något enstaka ställe. Torrprickor och mindre underhållsbehov finns. Se riskanalys/kommentar. |

Fasadpanel mot midjeplåt med rötskador/torrspäckor.

Gällande rötskadad fasad rekommenderas att man kontaktar hantverkare för undersökning av orsak och omfattning samt åtgärd.

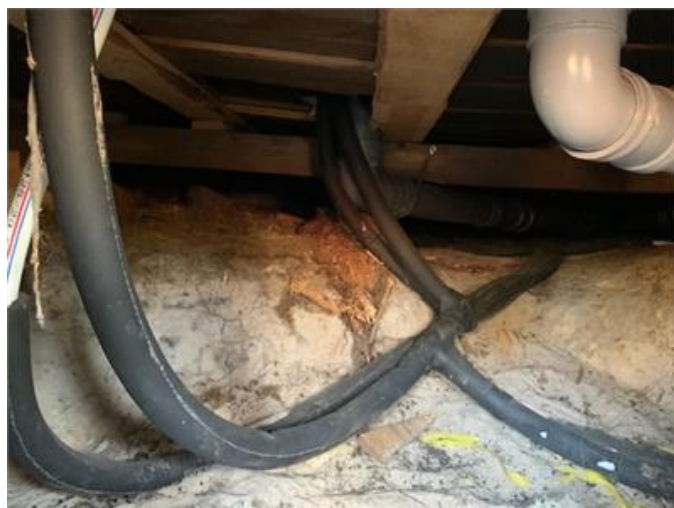
Vattenledningar är inte fast förankrade. Detta kan leda till rörelse i ledningarna vilket på sikt kan leda till läckage vid kopplingar etc.

Lösa vattenledningar i krypgrund.

Krypgrunden har organiskt material på marken vilket bör avlägsnas, vattenslangar ligger löst på marken och bör klamras fast då det kan bli rörelse i ledningarna vid av/påstängning av vattnet.

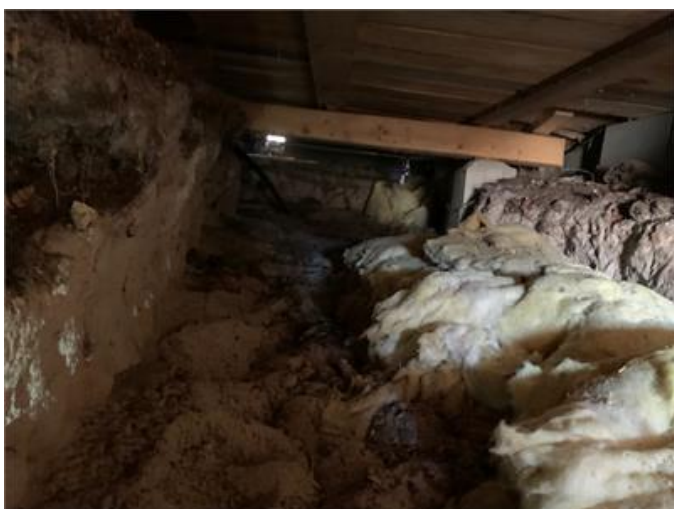
Krypgrund, organiskt material på mark.

Byggspill förekommer på mark (organiskt material). Det rekommenderas att detta avlägsnas då det kan sprida oönskad lukt till bostaden och att man eventuellt täcker marken med plastfolie för minskad markfukt i utrymmet.
