**Fastighetsuppgifter**

Lilla dalby 9:3

Kastlösa 153

| Uppdragsnummer | J5904 |

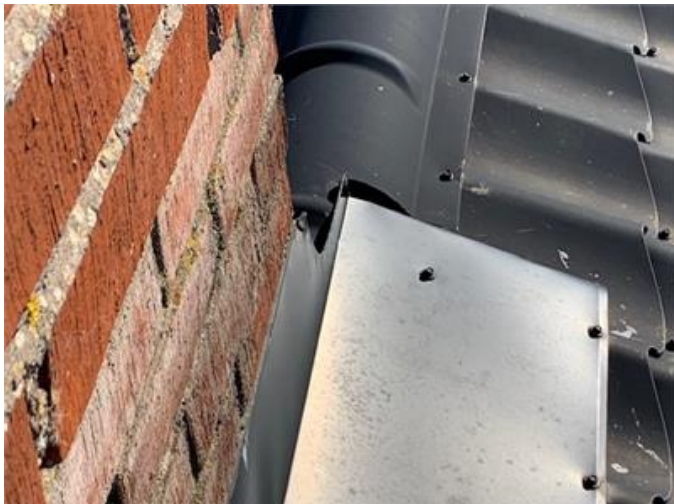
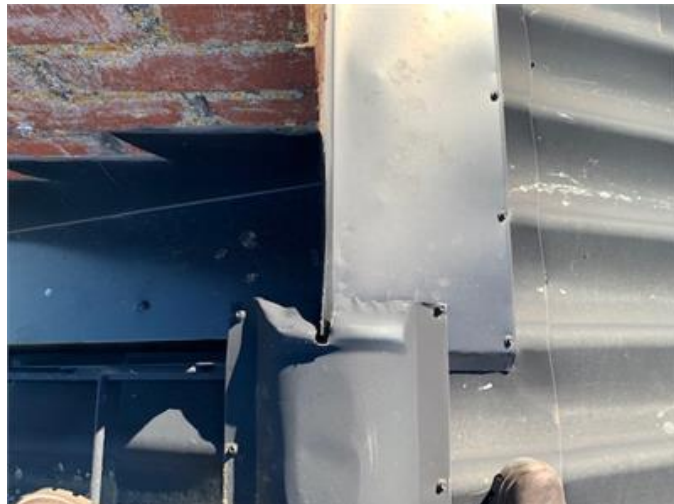
Huset är byggt 1967 och tillbyggt ca. 2012 av tidigare ägare då även plåttaket lades. Det noteras ett förmodat läckage vid skorstenen då fuktkvoten var något hög där vilket innebär att otätheter i taktäckning behöver tätas. Se bilder i slutet av protokollet.

| Besiktningsresultat | | | | | |
|---|---|---|---|---|---|
| Tak | | X | | | Skarv mellannockplåt och skorstensplåt. Se kommentarer för vind.<br>Den äldre takpappen ligger kvar under plåttaket.<br>Se riskanalys. |

Otätthet vidnock.

Det rekommenderas att man undersöker orsaken till det förmodade läckaget vid skorstenen samt att man vidtar åtgärder för att hindra vidare läckage.

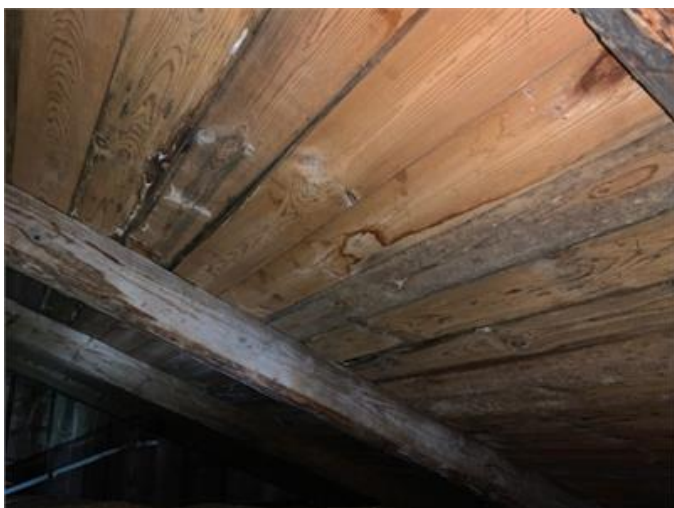
Mikrobiell påväxt på underlagstak samt äldre missfärgningar.

Mikrobiell påväxt/äldre missfärgningar finns på underlagstaket.

Mikrobiell påväxt på underlagstaket beror oftast på att bostaden har bristfällig ventilation vilket gör att luften stiger upp på vinden (konvektion) som där kondenserar vid kall väderlek vilket medför att utrymmet blir fuktigt. En förbättrad ventilation i bostaden minskar risken för ytterligare påväxt. Man kan låta våtrumsfläktar gå kontinuerligt samt installera tilluftsventiler vilket minskar risken för ytterligare påväxt. Den viktigaste perioden för bra ventilation är vintertid.

Sannolikt är påväxten från tiden när huset nyttjades permanent då nuvarande ägare använder huset under årets varma del. Det rekommenderas dock att vinden hålls under uppsikt så att man kan upptäcka eventuella förändringar.

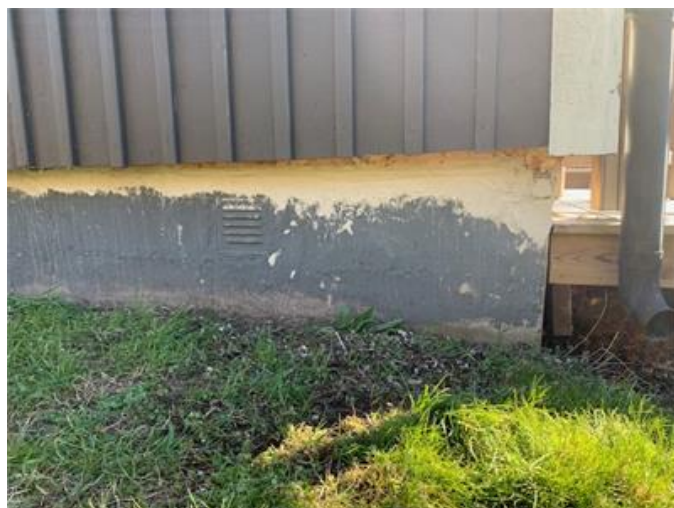
Huset har en sättning som uppkom när det byggdes ett nytt hus i området och det grävdes ut för nytt avlopp etc. vilket sannolikt ändrade vattenflödet i marken. Ägare höjde upp tillbyggnaden 2018 och efter det har inga förändringar noterats. Ytskikten invändigt i hörn och vid fönster brukar spricka om huset rör på sig men här är ytskikten utan förändring vilket indikerar att huset inte längre rör på sig. Golven invändigt lutar dock något fortfarande.

| Besiktningsresultat | | | | | |
|---|---|---|---|---|---|
| Sockel | | X | | | Sprickor finns i sockel i skarv mellan huskropparna men även på övrig sockel.<br>Syll är synlig där huset är lyft.<br>Se riskanalys. |

Højning av tillbyggnadens hörn. Synlig väggssyll.

Den bit av väggsyllen som är exponerad bör behandlas/målas/skyddas för att en inte ska ta skada. Se bild.

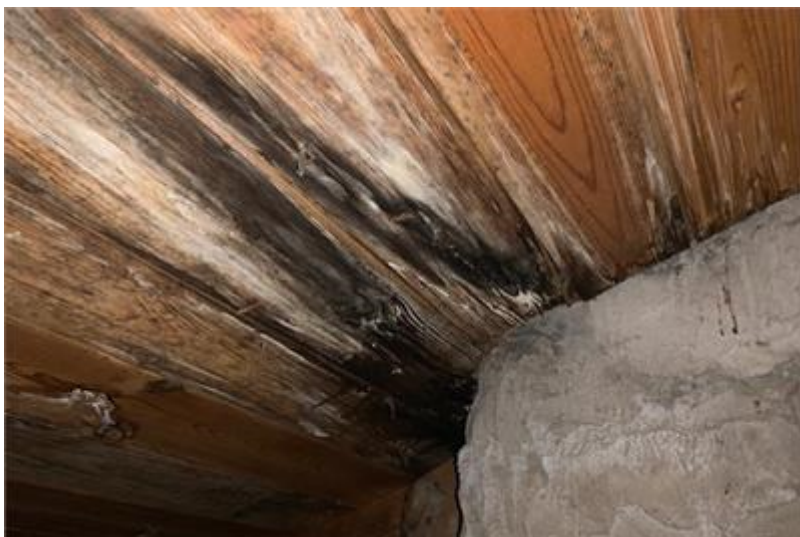
Stickprovsmässig fuktkvotsmätning i underlagstaket uppmättes allmänt till 10% och normal lukt upplevdes. Fuktkvoten i fuktfläck uppmättes till 17%. Det kritiska gränsvärdet för mikrobiell tillväxt brukar anges till 17% fuktkvot. (FK) eller 75% i relativ luftfuktighet (RF). Fuktkvoten varierar under året med kritisk period under vinterhalvåret.

Fuktfläck vid murstocken förmodas vara aktiv. Se kommentar/riskanalys.

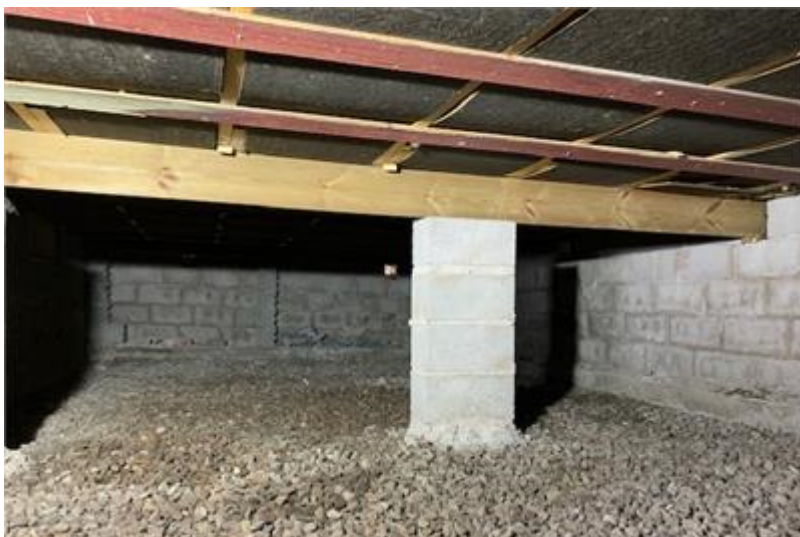
| Konstruktionsuppbyggnad | Trossbotten av asfboard och panelbrädor. marken är täckt med singel och har ingen täckning av plastfolie. |

Stickprovsmässig fuktkvotsmätning i trossbotten uppmättes till 15% och normal lukt upplevdes i utrymmet och i bostaden vid besiktningsstillfället.

Enstaka sprickor i grundmur noteras.

Det rekommenderas att marken plastas med åldersbeständig plast för att hålla markfukt borta från utrymmet.
