## Utlåtande över ÖVERLÅTELSEBESIKTNING

Borgholm Enerum 6:4  
Enerum gamla bygata 13

Fastighetsbeteckning: Borgholm Enerum 6:4  
Adress: Enerums gamla bygata 13  
Postnummer och Ort: 387 75 Byxelkrok  
Kommun: Borgholm  
Fastighetsägare: Joachim Berge

Besiktningsdag: 2025-04-15 kl 0930

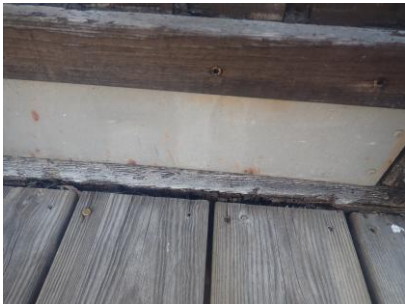
| <b>Dörrar:</b> | <b>Huvudbyggnad</b><br>Tröskelplåt ytterdörr saknas<br><br><b>Tillbyggnad</b><br>--<br><br><b>Gäststuga</b><br>Tröskelplåt ytterdörr saknas<br>Bräda under tröskel och syll under tröskel är rötskadade<br> |

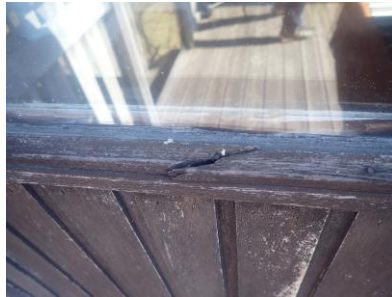
Samt mindre rötskador på dörrfoder i nederkant  
Glaslist är skadad

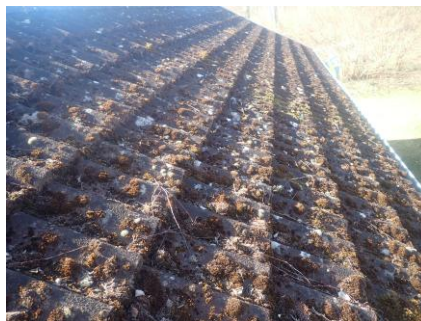
Betongpannor med plywood och underlagspapp som undertak  
Man får vara medveten om att takpannor och undertak är  
föråldrat

Den beräknade tekniska genomsnittliga medellivslängden är ca  
30 år vilket är passerat

Påväxt av mossa

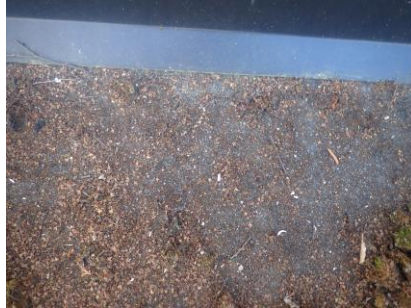
Takanslutning mot huvudbyggnad, flera hål i pappen

Se vidare rum i tillbyggnad, spår efter läckage i vägg

Man får vara medveten om att takpappen är föråldrad

Den beräknade tekniska genomsnittliga medellivslängden för denna typ av tak är ca 20 år vilket är passerat

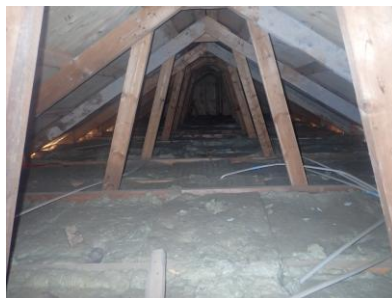
Landgång saknas

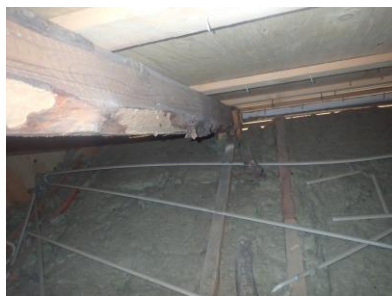
Spår efter insekter i en obarkad balk (högben)

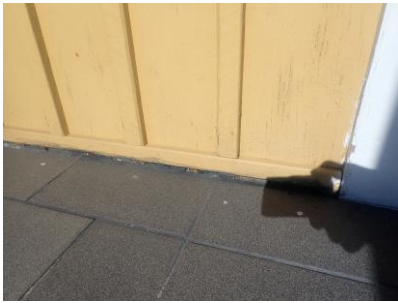
| <b>Övrigt:</b> | <p>Altanen har ett gjutet golv med klinker på</p> <p>Det förekommer bom under några plattor, dvs ligger lösa mot underlag och är mer känsliga för slag och stötar</p> <p>Betonggolvet går in mot syll – okänt om det finns något mellanliggande fuktskydd</p> <p>Se vidare Riskanalys 3:1 – Betong altan mot syll/grundläggning</p> |

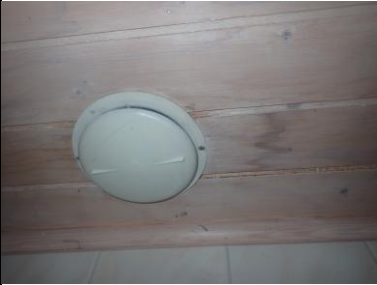
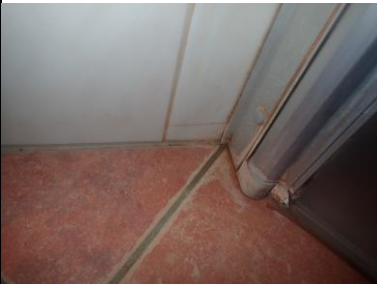
| <b>Badrum:</b> | <p>Kakel på väggar och klinker på golv</p> <p>Spår efter kondens/fuktfläckar runt takventil</p> <p>Spricka i kakel intill fäste glasdörrar i duschhörna</p> <p>Det förekommer hål i kakelplattor i duschhörna</p> <p>Se vidare Riskanalys 3:2 – Tätskikt i våtrum</p> |

För att ett våtrum ska vara fuktsäkert så ska underlag rördragning och tätskikt vara korrekt utfört enligt de branschkrav som gällde då våtrummet gjordes, detta kunde inte kontrolleras då hela ytskiktet täckt tätskiktet

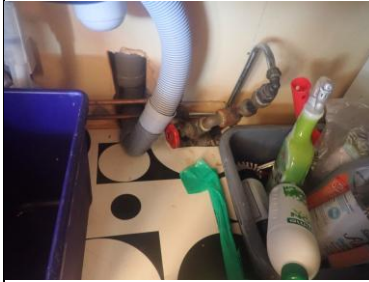
| <b>Kök:</b> | Läckageskydd i diskbänksskåp saknas |

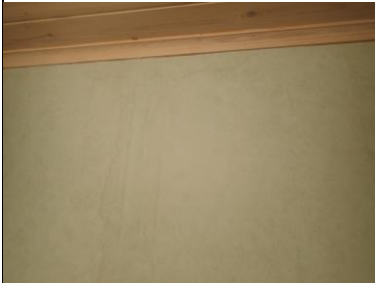
| <b>Sovrum:</b> | <p>Spår efter läckage på vägg mot huvudbyggnad, orsakat av att ytpapp på tak har håligheter, se vidare yttertak</p> <p>Omfattning av läckage är okänt</p> |
