## Utlåtande över ÖVERLÅTELSEBESIKTNING

Borgholm Enerum 6:4  
Enerum gamla bygata 13

### Överlåtelsebesiktning för säljare enligt SBR-modellen

Uppdragsgivare: Joachim Brege  
Uppdragsnummer: 2025-04012

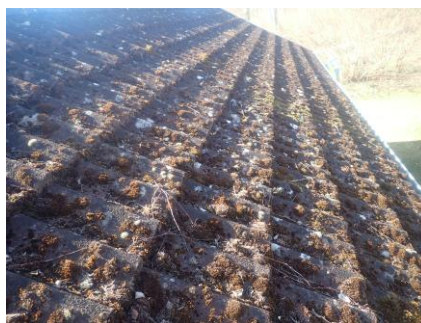
Betongpannor med plywood och underlagspapp som undertak  
Man får vara medveten om att takpannor och undertak är  
föråldrat

Den beräknade tekniska genomsnittliga medellivslängden är ca  
30 år vilket är passerat

Påväxt av mossa

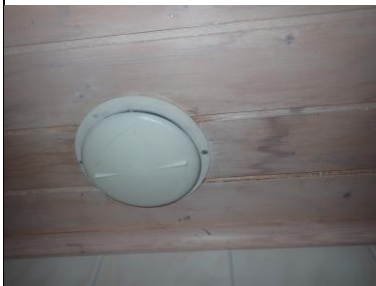
Spår efter kondens/fuktfläckar runt takventil

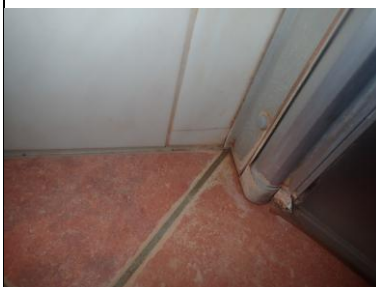
Spricka i kakel intill fäste glasdörrar i duschhörna

Det förekommer hål i kakelplattor i duschhörna

För att ett våtrum ska vara fuktsäkert så ska underlag rördragning och tätskikt vara korrekt utfört enligt de branschkrav som gällde då våtrummet gjordes, detta kunde inte kontrolleras då hela ytskiktet täckt tätskiktet

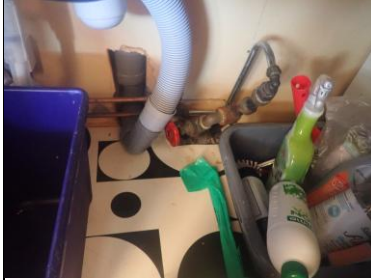
| <b>Kök:</b> | Läckageskydd i diskbänksskåp saknas |

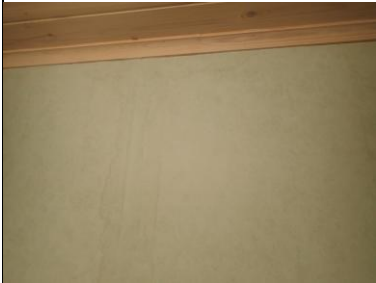
| <b>Sovrum:</b> | <p>Spår efter läckage på vägg mot huvudbyggnad, orsakat av att ytpapp på tak har håligheter, se vidare yttertak</p> <p>Omfattning av läckage är okänt</p> |
