# Överlåtelsebesiktning

## Utlåtande över ÖVERLÅTELSEBESIKTNING

Borgholm GLABO 1:22  
Glabogatan 21, 387 73 Löttorp

Namn: Johan Zimmergren  
Uppdragsnummer: 2025-278

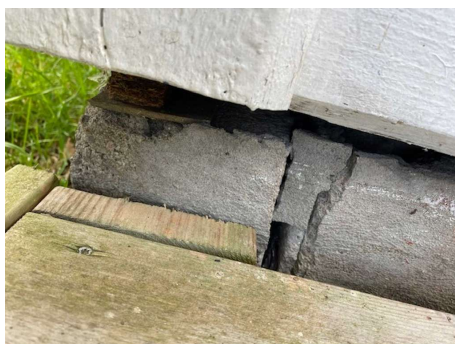
Otättheter/sprickor noterades i grundmur. Bör hållas under uppsikt.

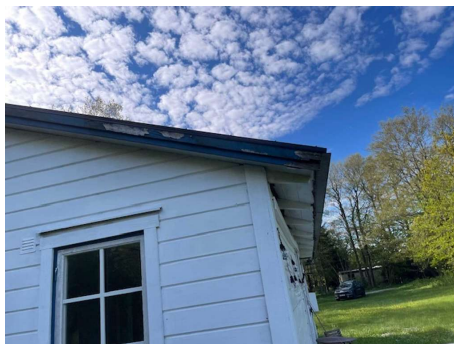
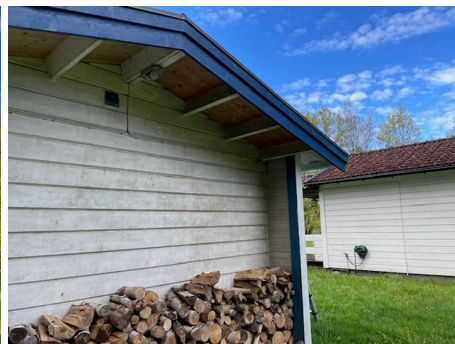
Tenderande målnings-/underhållsbehov föreligger då enstaka färgsläpp noterades på bl.a trädetaljer samt är gäststugans takfot omålad.

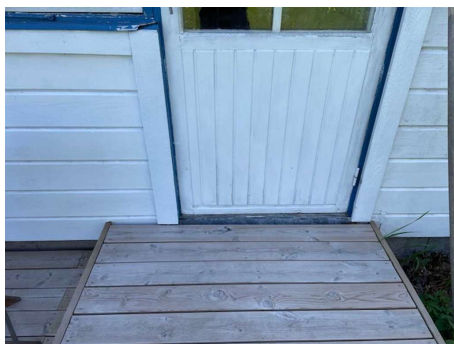
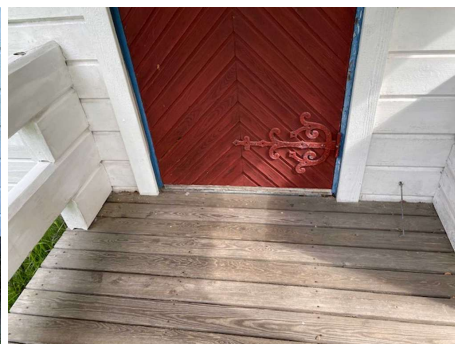
Kommande målnings-/underhållsbehov bedöms föreligga. Enstaka färgsläpp noterades. Plåttrösklar saknas vid ytterdörrar.

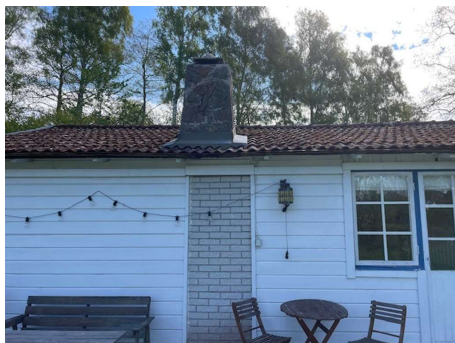
Uppgift gällande takets ålder saknas, men bedöms ha uppnått sin generella tekniska livslängd då underlagspapp noterades med sprickbildning vid stickprovskontroll. Se Riskanalys

-Det noterades en mindre svacka på takytan vid skorsten (mitten av byggnaden), bör kontrolleras vidare i samband med framtida takarbeten.

Mosspåväxt förekommer, vilket bör avlägsnas för en förbättrad vattenavrinning.

Yttertaket har uppnått förväntad teknisk livslängd och ingående material kan därför ha nedsatt funktion, t.ex. gällande fuktmotstånd. I takt med stigande ålder ökar risken för inläckage och fuktrelaterade skador.

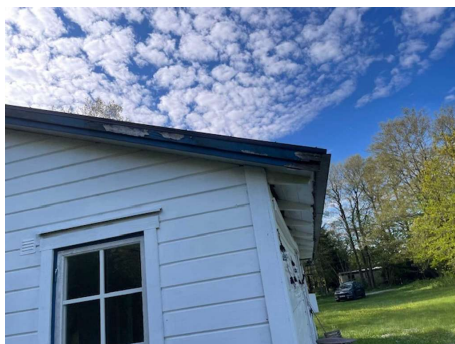
Takavattning saknas på delar av huvudbyggnaden samt gäststugan, bör kompletteras.
