# Överlåtelsebesiktning

## Utlåtande över ÖVERLÅTELSEBESIKTNING

Borgholm Äleklinta 3:11  
Äleklintagatan 34, 387 96 Köpingsvik

Namn: Äleklinta Utveckling AB  
Uppdragsnummer: 2025-267

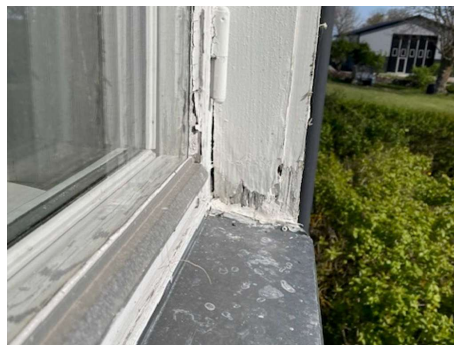
Målnings-/underhållsbehov föreligger. Enstaka rötskadad båge och fönstersmyg noterades.

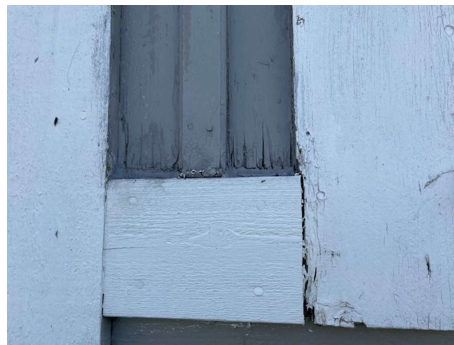
Enstaka rötskador noterades bl.a i takfot, samt i nederkant och ändträ av panelbrädor.

-Delar av fasaden har setts över och renoverats med ny panel och klädselbrädor, övriga delar bedöms med behov av målning- och underhåll.

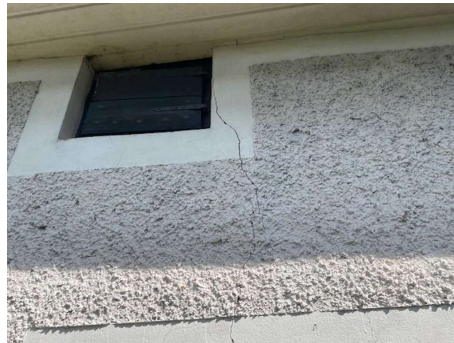
Enstaka rörelsespricka noterades, bör hållas under uppsikt.

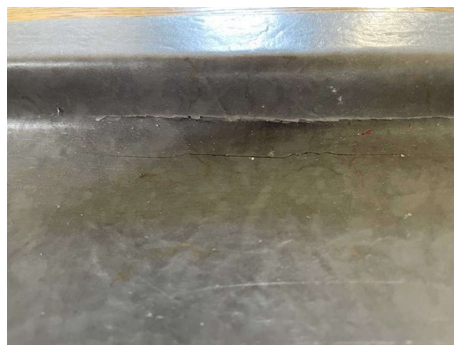
Enstaka spricka noterades i golvmatta (vid tröskel). Rör genomföringar i golvet förekommer, vilket avviker mot gällande branschregler. Uppgift gällande utrymmets ålder saknas men med hänsyn till noterade brister rekommenderas att planera inför en kommande renovering.  
-Inga förhöjda fuktindikationer uppmättes.
