# Överlåtelsebesiktning

## Utlåtande över ÖVERLÅTELSEBESIKTNING

Borgholm KOLSTAD 3:14  
Grövelgatan 4 , 387 36 Borgholm

Omfattning: Okulär besiktning av huvudbyggnad samt två gästhus/förråd (fristående majstugan & boden).  
Besiktningsdag: 2025-06-30 kl 9:00  
Närvarande: Elias Borgemo, Besiktningsbolaget Sydost AB  
Bengt Wredmark

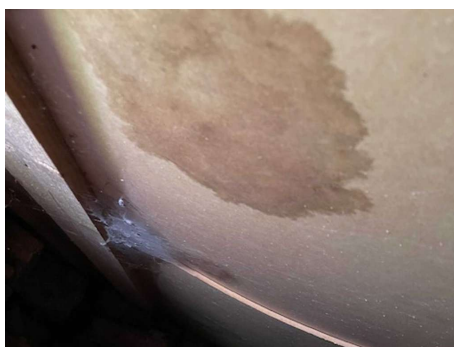
Byggnaderna är uppförda ovan torpargrunder där inspektionslucka saknas. Samt förekommer tillbyggda delar som är uppförda ovan krypgrunder och är åtkomlig via inspektionslucka. Dessa grundkonstruktioner är kända riskkonstruktioner då de utsätts för en naturlig fuktbelastning. Se riskanalys.

-Inga förhöjda fuktvärden uppmättes i krypgrunderna vid kontroll (12,8-13,6% FK).

Ett uttorkat fuktspår noterades på undersida bjälklag i majstugans krypgrund.

Rekommenderas att inspektionsluckor till torpargrunder tas upp för att utföra kompletterande kontroll med bedömning av konstruktionernas skick/status.

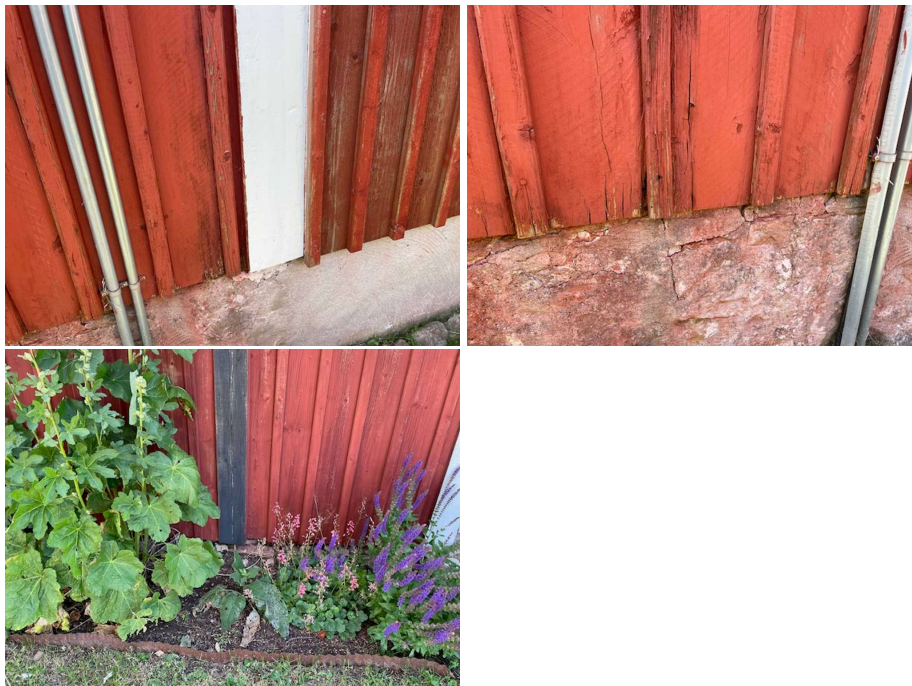
Tenderande målnings-/underhållsbehov bedöms föreligga. Delar av panelen är monterad dikt an mot grundmuren vilket medför en ökad risk för fuktuppsug.

Gällande boden är fasadpanelen nära marknivå, vilket medför en ökad fuktbelastning.

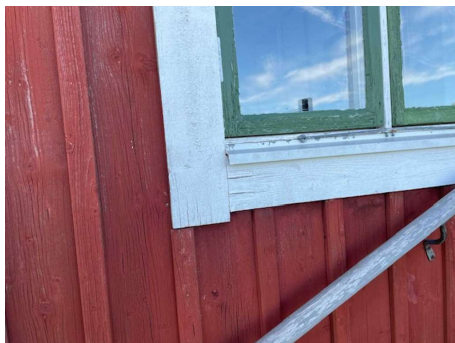
Tenderande målnings-/underhållsbehov bedöms föreligga då vissa partier noterades med färgsprickor/släpp.

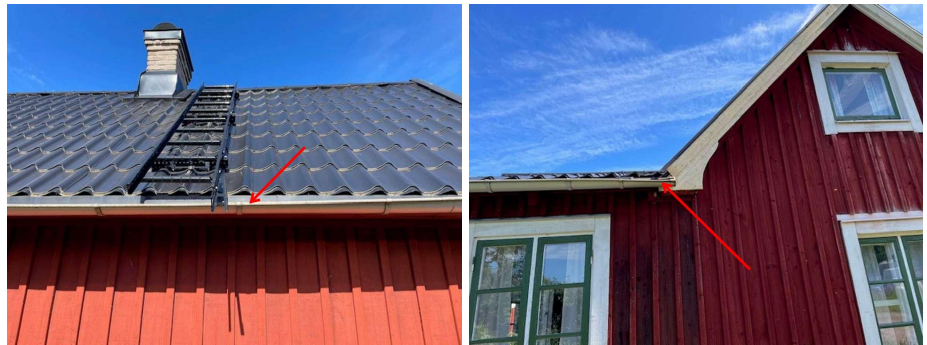
Enstaka deformerad hängränna noterades, bör åtgärdas för att tillse en god vattenavrinning.

Vatten från stuprör bör ledas bort från byggnaden för en minskad fuktbelastning av grundkonstruktionen.

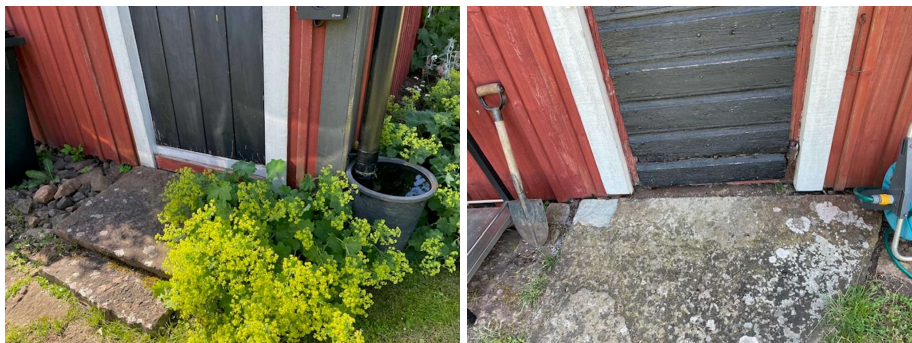
Ett generellt målnings-/underhållsbehov föreligger. Plåtrösklar saknas på vissa dörrar, vilket medför en ökad risk för skada.

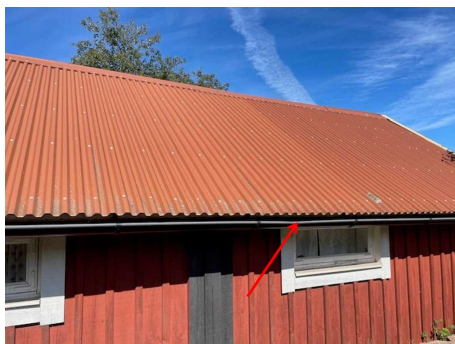
Enstaka deformerad hängränna noterades.

Vatten från stuprör bör ledas bort från husgrunden.

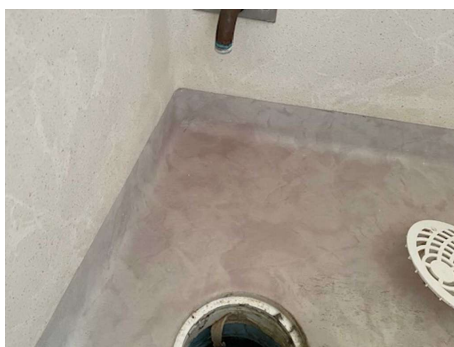
Våtrummet har äldre yt-/tätskikt som har förbrukat sin tekniska livslängd (20-25 år). Med hänsyn till utrymmets ålder samt noterade brister/avsteg (bl.a rör genomföringar i duschzon, bristande golvlutning och väggnära golvbrunn) bedöms ett renoveringsbehov föreligga.

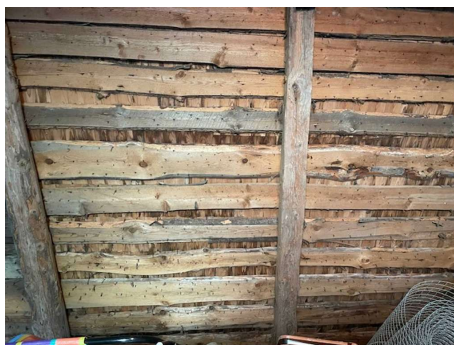
Tvättmaskin monterad i utrymme utan golvbrunn vilket medför en ökad risk för skada vid ev läckage.

Delar av vindsutrymmet var ej åtkomligt för kontroll. Fuktspår noterades på stickerspånar, med hänsyn till takets ålder kan framtida uppfuktning ej uteslutas.
