## Utlåtande över ÖVERLÅTELSEBESIKTNING

Borgholm Äpplerum 14:4  
Gamla Äpplerumsvägen 2

Huvudbyggnad/Västergården

Sidobyggnad/annex

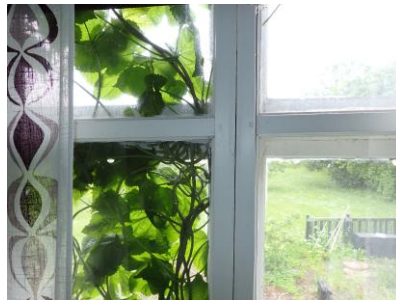
Mycket växtlighet runt huset och en del växter har börjat ta sig in i bostaden

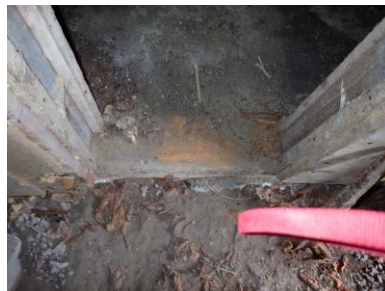
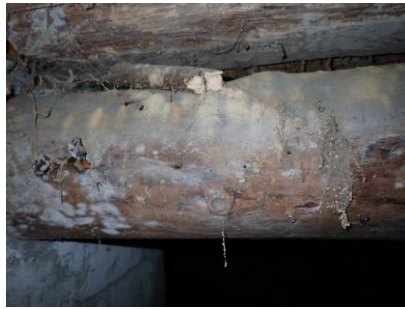
Marken består till största del av matjord och grus

Spår efter trämask förekommer

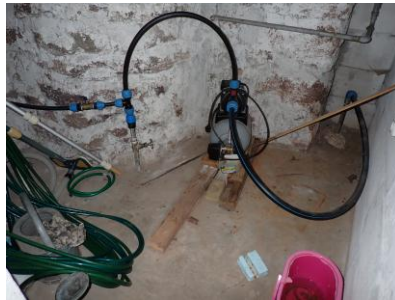
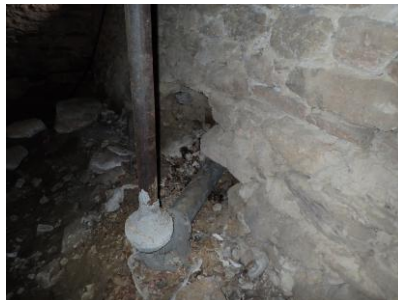
Gjutet golv i rummet för inkommande vatten och vattenpump

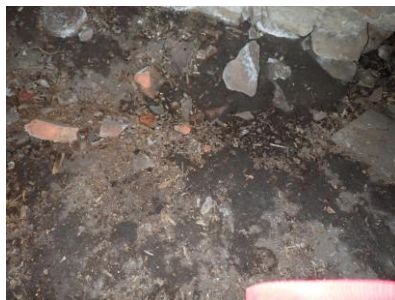
Marken håller hög fuktighet

Alla uteluftventilerade krypgrunder bedöms som riskkonstruktioner ur fuktsynpunkt. I detta hus är det en källare men klimatet i källare är att likställa som en krypgrund.

Fukt tillförs i grunden/bjälklaget från markfukt, takvatten och från ventilationsluften. Då varm fuktig luft främst under sommarhalvåret kondenserar mot den kalla grunden, risk för fuktskador och insektsangrepp föreligger om fuktkvoten överstiger 17% i träverket.

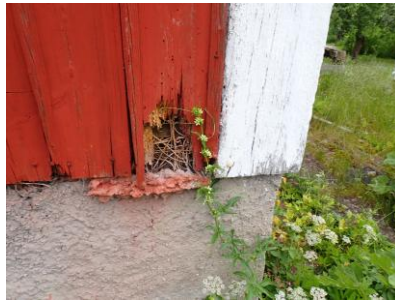
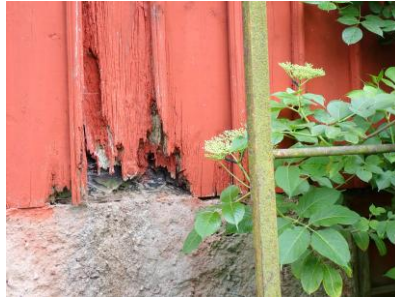
Fasaden har renoveringsbehov, skador och röta förekommer

Spår av trämask förekommer  
Gamla spår efter husbock

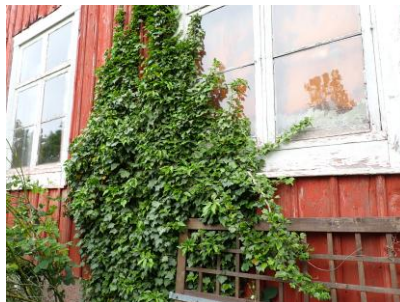
Flera fönster har skador och sprickor i fönsterglasen, på några ställen saknas hela rutor och växter kan växa in mellan i fönster

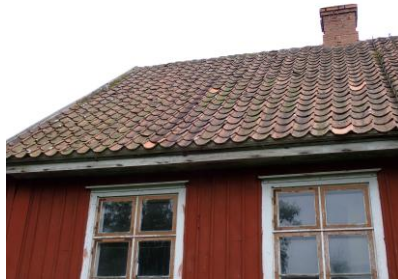
Enkupiga lertegelpannor med stickspån som undertak

Man får vara medveten om att takpannor och undertak är föråldrat

Den beräknade tekniska genomsnittliga medellivslängden för denna typ av tak är ca 30 år vilket detta tak har passerat

Trasiga takpannor förekommer

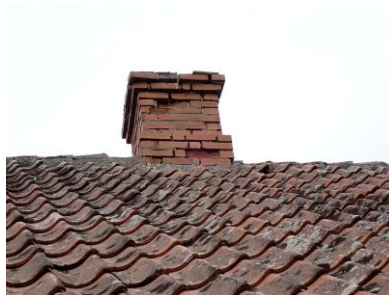
Skorstenen har frostsador

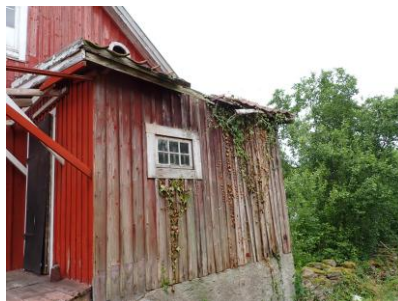
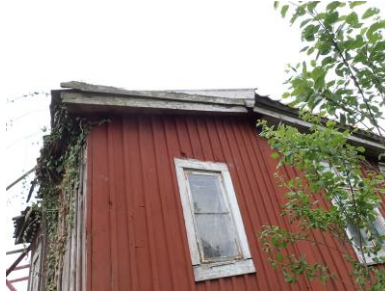
Tillbyggnad mot öster är helt slut, väggar, tak och golv är rötskadade och taket har börjat sjunka ihop

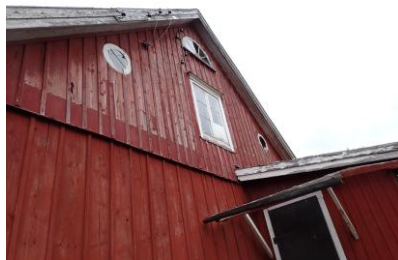
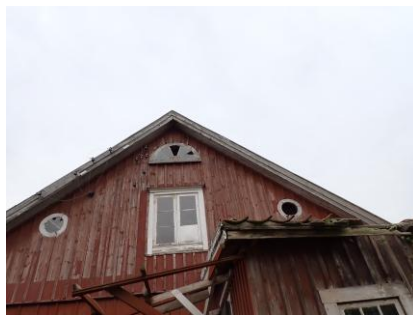
Hela gavel mot öster är i behov av renovering

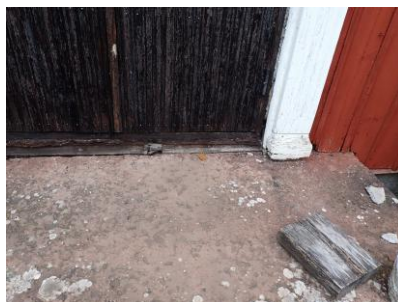
Stentrappa monterad mot syll och fasad, okänt om det finns någon mellanliggande fuktspärr

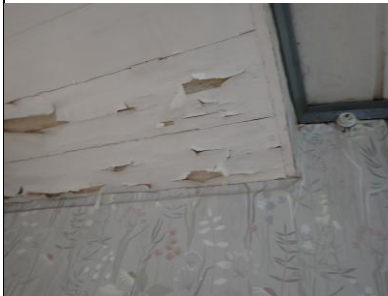
Valvet mot salen har fuktskador

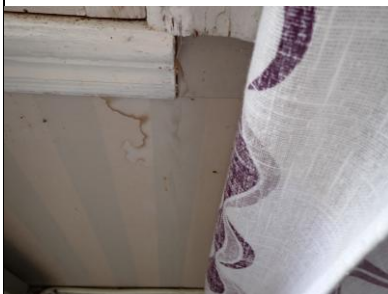
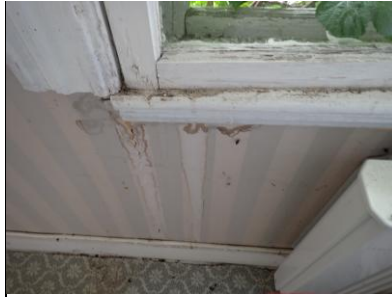
Läckage under fönster, omfattning av läckage är okänt

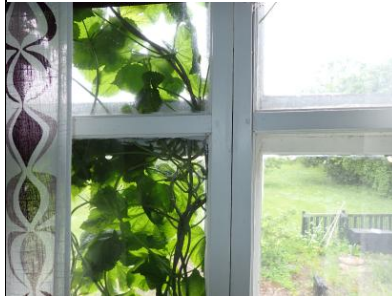
Växtlighet mellan fönsterglasen

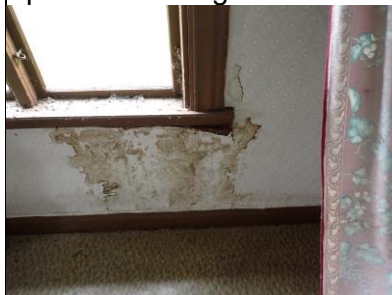
Spår efter läckage under fönster, omfattning av läckage är okänt

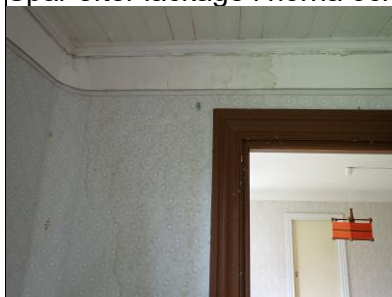
Spår efter läckage i hörna och i vägg mot vardagsrum

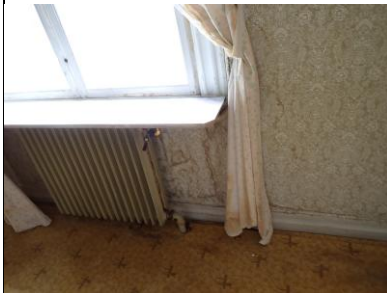
Spår efter läckage under fönster, omfattning av läckage är okänt

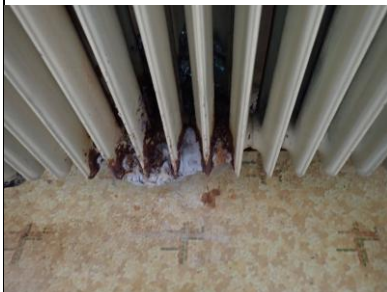
Elementrör är sönderrostade och har frostskadade

Element är sönderrostat/fryskskadat

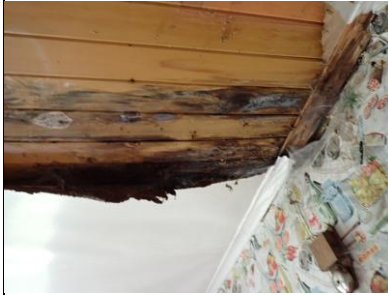
Stora delar av innertaket och vägg mot förråden är rötskadade

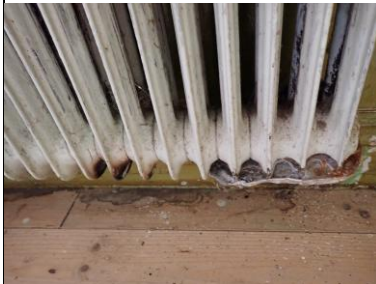
Element är sönderrostat

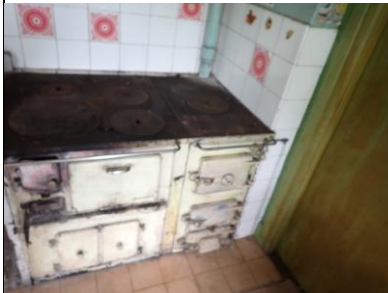
Kökspanna – status okänt

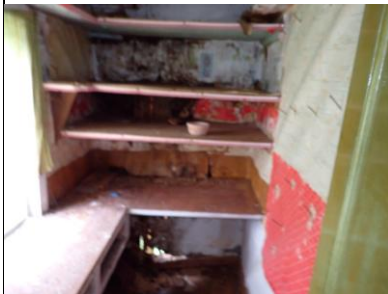
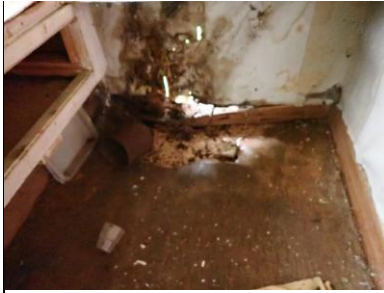
Ytterväggar, golv och innertak är helt upprötade och det är öppet utåt, se även utvändigt Övrigt

Golvet bör inte belastas

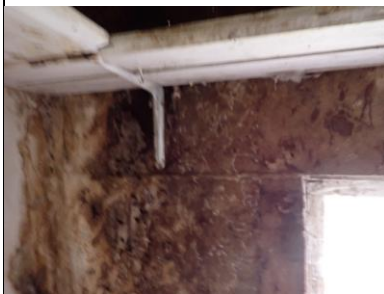
Ytterväggar, golv och innertak är helt upprötade, se även utvändigt  
Övrigt

Golvet bör inte belastas

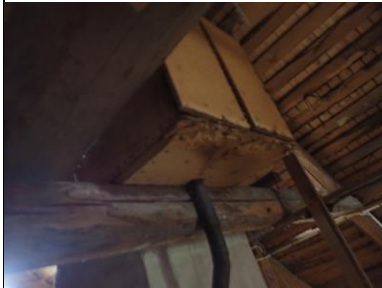
Övervåning/vind är till större del oinredd  
Isoleringslåda för expansionskärl är fuktskadad

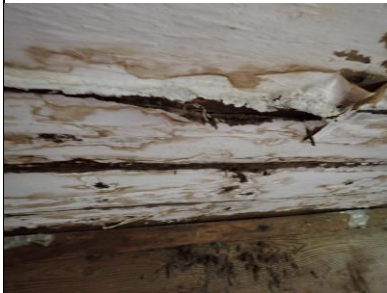
Spår efter läckage på undertak och väggar i mittrum mot öster

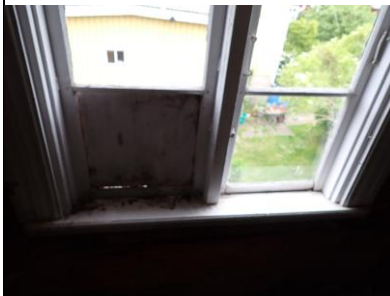
Fönsterruta saknas fönster mot öster

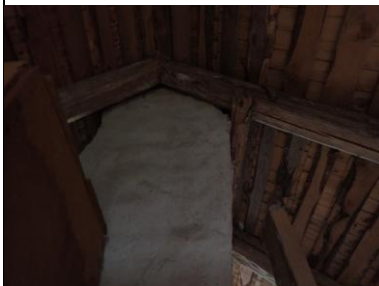
Takstol monterad för nära murstock, sotare avgör för godkännande

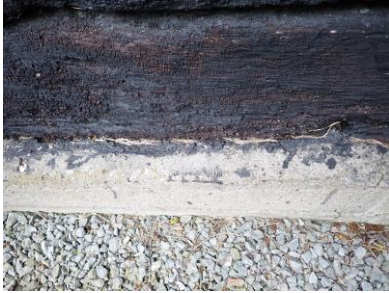
| <b>Hussockel:</b> | <p>Sockel ligger utanför fasaden på några ställen, vilket gör att vatten kan rinna ner i sockeln och orsaka frostsador främst under vintertid</p> |

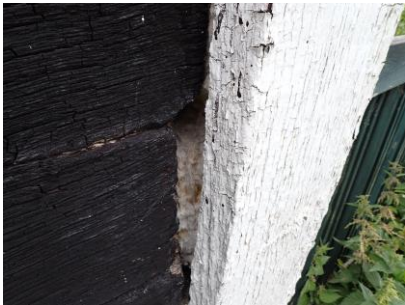
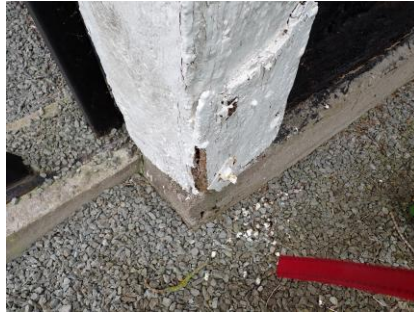
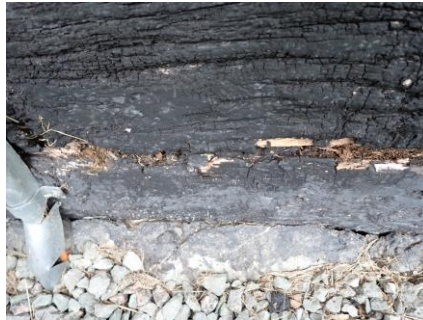
| <b>Fasad:</b> | <p>Man får vara medveten om att fasaden är gammal, den beräknade tekniska genomsnittliga medellivslängden är ca 40/50 år vilket är passerat</p> <p>I knuten mot söder glipar fasad och knutbräda och isolering är blottad</p> <p>Fasad och knutbrädor är i behov av översyn, skador och håligheter samt rötskador i nederkant</p> |

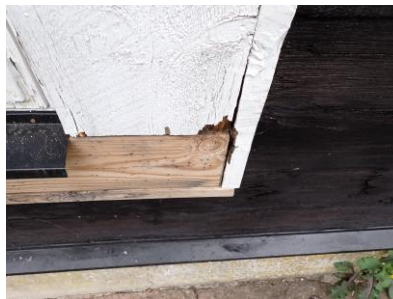
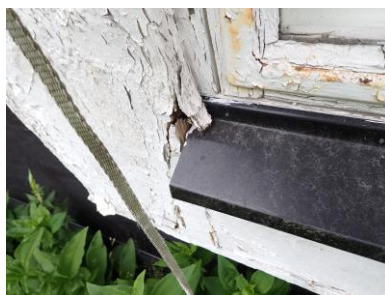
Rötskador på fönsterfoder

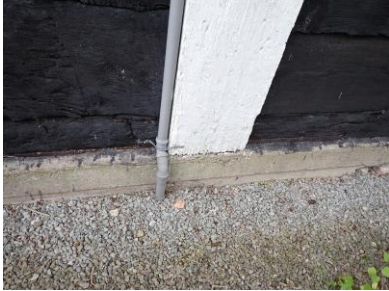
| Övrigt: | Trappflisan framför ytterdörr lutar in mot byggnaden<br><br>Avloppsrör från badrum övervåning går ut i yttervägg, okänt vart det leder<br> |

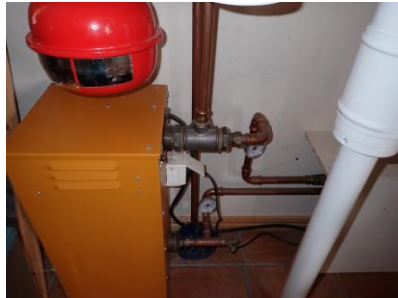
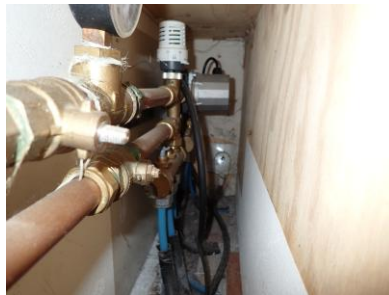
Elpanna installerad under trappa, skåp för fördelningsrör till golvvärmes är inte våtsäkrat

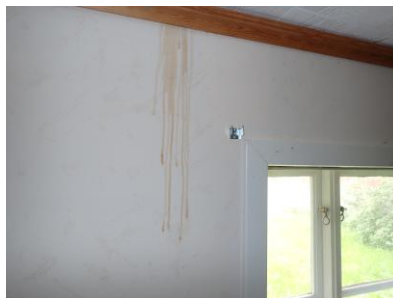
Rinning på vägg till vänster om fönster – orsak kunde inte konstateras

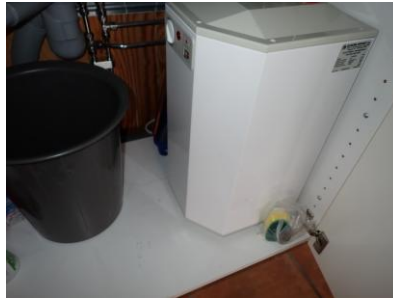
Varmvattenberedare är installerad i diskbänksskåp, är inte en godkänd installation då golvbrunn och våtsäkrat utrymme saknas

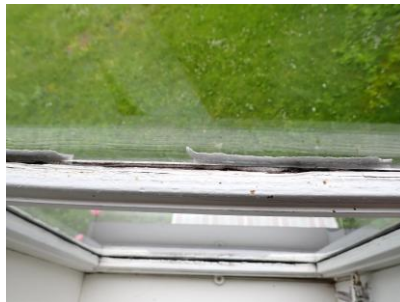
Fönsterspröjs har släppt från glaset

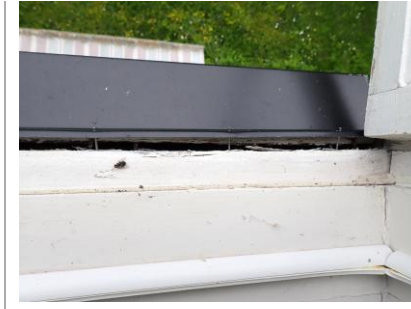
Fönsterbleck glipar mot fönsterkarm
