Uppdrag 2025-07005  
2025-07-17

## Utlåtande över ÖVERLÅTELSEBESIKTNING

Borgholm Mellböda 3:15  
Landsvägen Mellböda 54-58

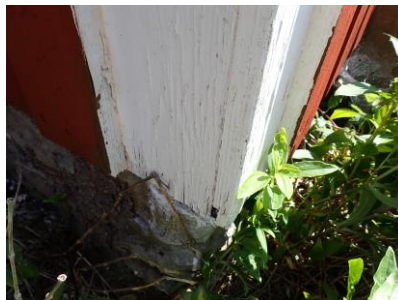
Knutbräda i norr på glasveranda är rötskadad

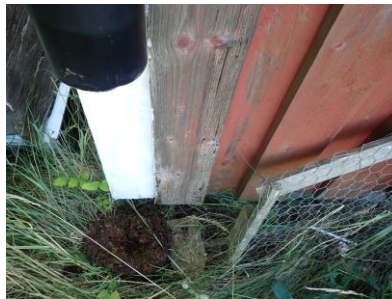
Spår efter trämask på fasaden i hörna nordost

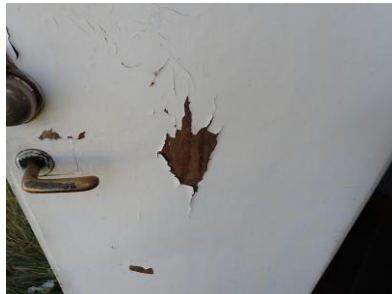
Ytterdörr skadad

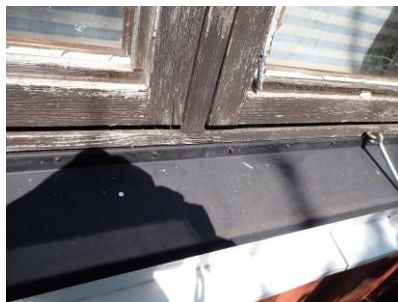
Fönster har eftersatt underhåll

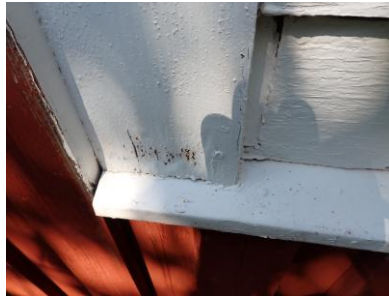
Rötskador på fönsterfoder förekommer

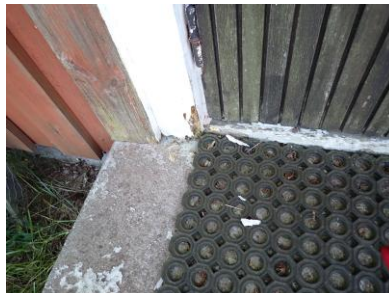
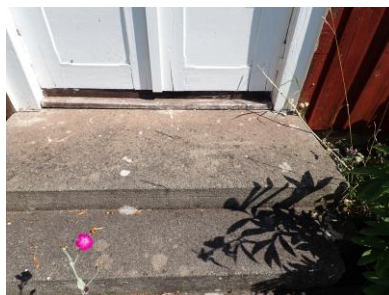
Stentrappor mot syll och fasad, okänt om det finns någon mellanliggande syllisolering

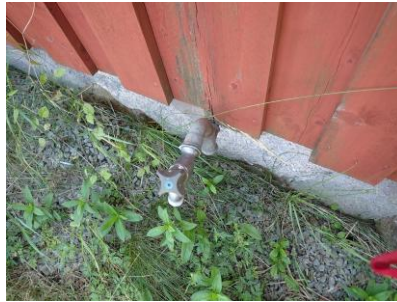
Vattenutkastare är inte frostsäker

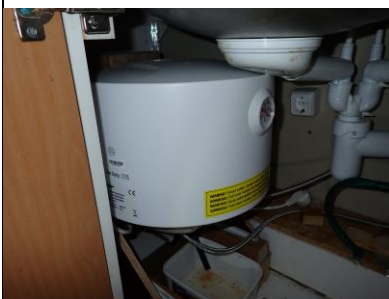
Varmvattenberedare är installerad i diskbänksskåp, saknar  
golvbrunn och våtsäkert utförande

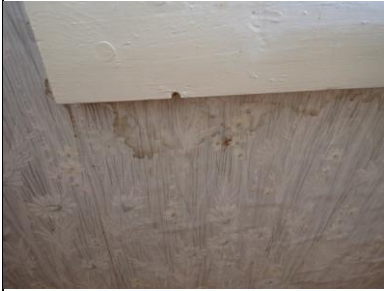
| <b>Vardagsrum:</b> | Eldstad status okänt<br><br>Spår efter läckage under fönster, se utvändigt fönsterbleck<br> |

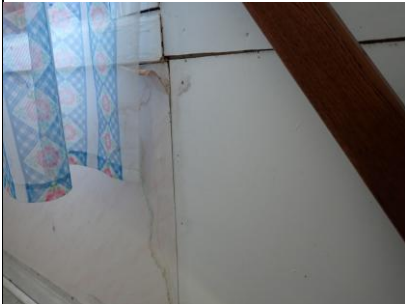
| <b>Trapprum:</b> | Spår efter läckage under fönster och längs med väggen ner till entré<br> |

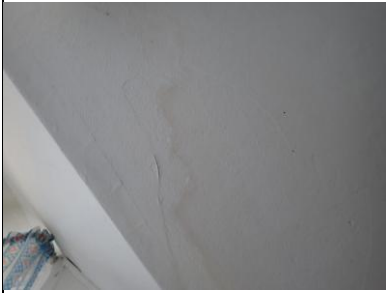
| | <p>Spår efter läckage i ränndal</p> |

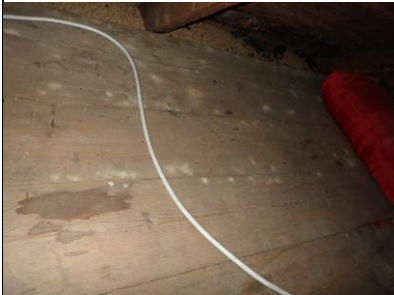
| <b>Kattvind väst:</b> | <p>Spår efter insekter i golvbrädor</p> |

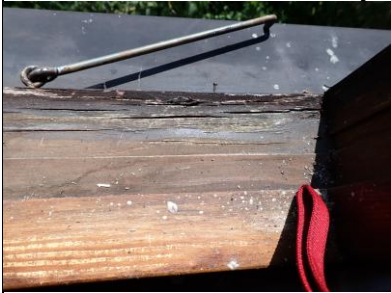
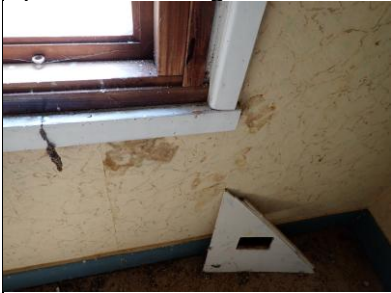
| <b>Rum i söder:</b> | <p>Tilluftsventilation saknas</p> <p>Fönster är skadat i bottenstycke</p> <p>Spår efter läckage under fönster, omfattning i vägg okänt</p> |

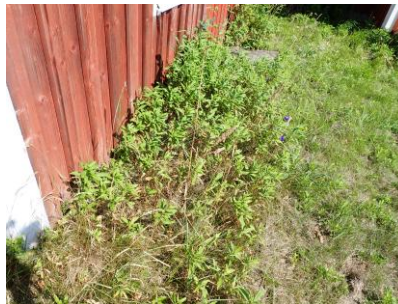
Byggnaden ligger nära mark

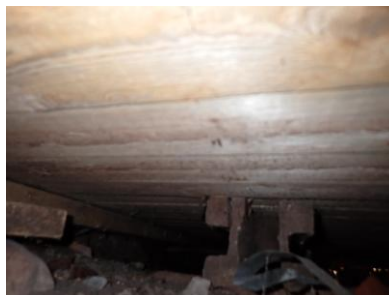
Torpargrund – saknar åtkomst i sin helhet, bild tagen genom stensockel, fuktkvoten i trävirket uppmättes som högst till 21,1%

Fukt tillförs genom avdunstning av markfukt och genom ventilationsluft främst under sommarhalvåret då varm fuktig luft kondenserar mot den kalla grundsockeln.

Risk för missfärgning och skadeinsekter kan förekomma om fuktkvoten överstiger 17% i trävirke

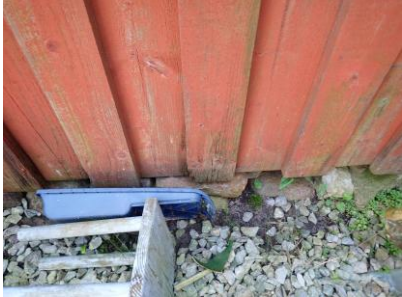
| <b>Fasad:</b> | <p>Fasaden har eftersatt underhåll</p> <p>Rötskador förekommer på fasaden främst i nederkant som är orsakat av fukten från marken, då fasaden ligger nära mark och hänggränna saknas på norra sidan</p> |

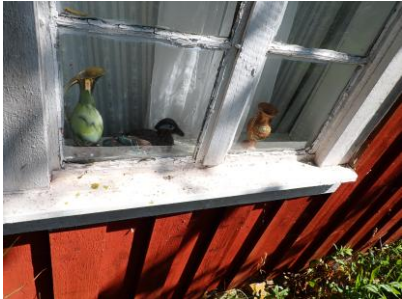
| <b>Fönster:</b> | <p>Enkelglas i fönster och dörr</p> <p>Fönster har eftersatt underhåll</p> |

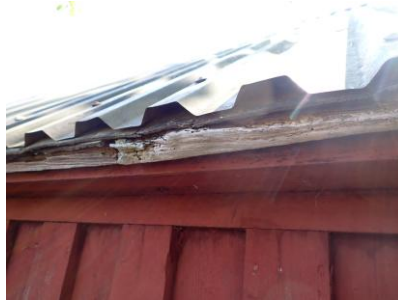
| <b>Yttertak:</b> | <p>Taket består av TRP plåt som är spikad direkt mot boardskivan som är undertak, saknar bär – och ströläkt</p> <p>Spikar har släppts från infästning</p> <p>Takfoten har rötskador i fotbrädan i den norra delen</p> |

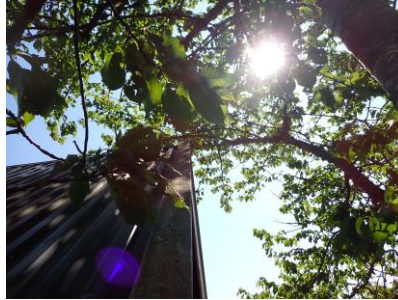
I nordväst växer träd nära byggnaden och grenar hänger över taket och fasad

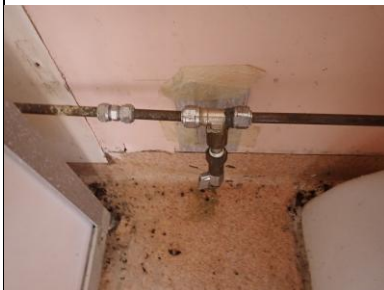
Fuktskador i vägg till vänster om toalettstol

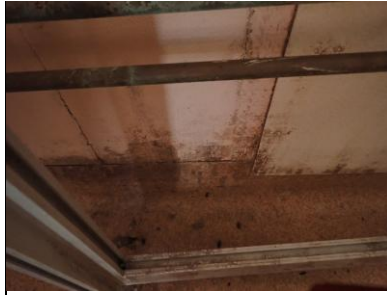
Skador i vägg vid dusch

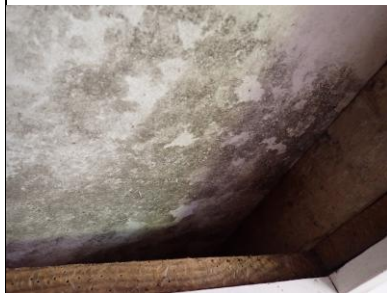
Fläckar av svartmögel i tak , orsakat av att ventilationen är  
bristfällig

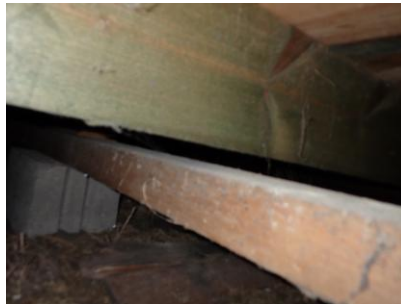
Bild tagen genom ventil på östra sidan

Det förekommer Cuprinolbehandlat trävirke i grundkonstruktion

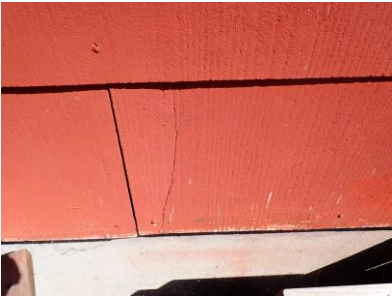
| <b>Fasad:</b> | <p>Eternitplattor</p> <p>Trasiga och spräckta plattor förekommer</p> |

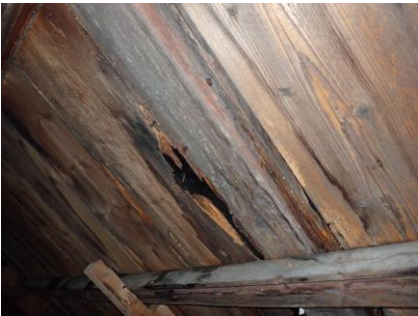
| <b>Vind:</b> | <p>Gammal rötskada i undertak, åtgärdat genom takomläggning</p> |

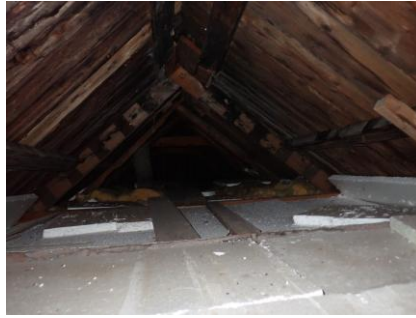
Landgång saknas

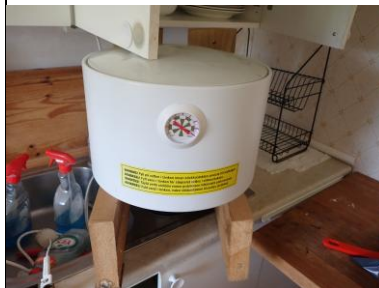
Varmvattenberedare är inte monterad/installerad

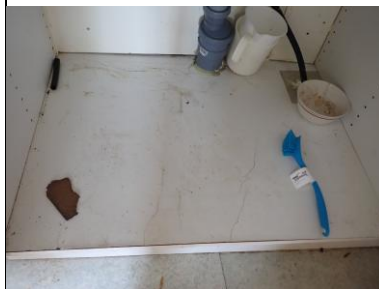
Bottenskiva i diskbänksskåp svällskadad och saknar läckageskydd
