# Överlåtelsebesiktning

## Utlåtande över ÖVERLÅTELSEBESIKTNING

Borgholm Grankulla 11:10  
Grankullavägen 281 A, 38775 Byxelkrok

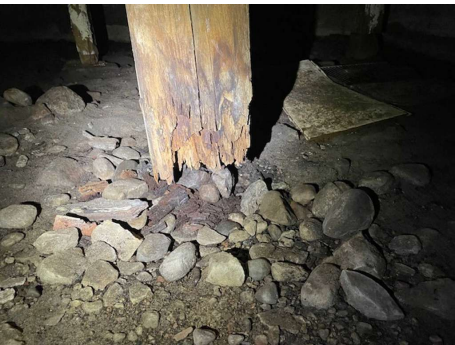
Krypgrund:

Byggnaden är uppförd ovan en naturligt fuktbelastad krypgrund. Vid besiktningen noterades förhöjda fuktvärden (22% FK), spår av mykologisk påväxt och rötskadade stöttor. Rekommenderas att vidta fuktighetsdämpande åtgärder. Se även riskanalys.

En uteluftsventilerad krypgrund bedöms alltid som en riskkonstruktion då dess ingående trädetaljer (tex bjälklaget) riskerar att påverkas negativt av fuktig luft från ventiler och mark, främst under sommarhalvåret. Fuktpåverkan riskerar att orsaka mikrobiella angrepp med möjlig följd av oönskad luktspridning till boendemiljön. Idag är det vanligt att installera sk. krypgrundsavfuktare för att begränsa grundens fuktbelastning.

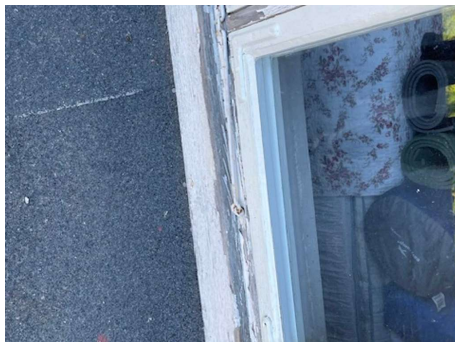
**Fönster/dörrar:**

Underbleck saknas på enstaka fönster, bör kompletteras för en minskad risk för fuktinträngning. Generellt föreligger målnings-/underhållsbehov gällande fönsterkarm och -foder.

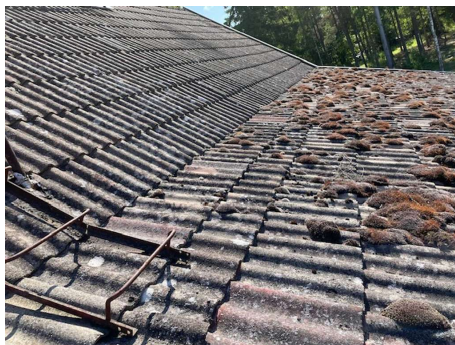
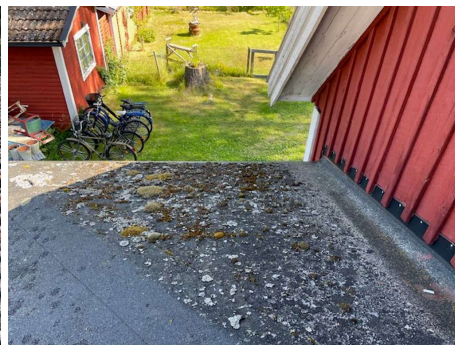
**Yttertak:**

Byggnaden har en äldre taktäckning och kan därför ha nedsatt funktion gällande fukt-/vattenmotstånd. Se Riskanalys.

Mosspåväxt förekommer på taket vilket bör avlägsnas för en förbättrad vattenavrinning.

Yttertaket har uppnått förväntad teknisk livslängd och ingående material kan därför ha nedsatt funktion, t.ex. gällande fuktmotstånd. I takt med stigande ålder är det av vikt att regelbundet kontrollera den yttre panntäckningen för en minskad risk för inläckage/skada tills dess att framtida takomläggning har utförts.

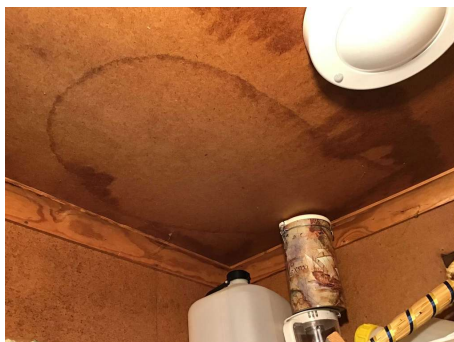
Skafferier:

Uttorkade fuktspår noterades, har enligt upplysning funnits sedan fastighetsägarens inflytt -2013 och ej ökat i omfattning.
