## Utlåtande över ÖVERLÅTELSEBESIKTNING

Borgholm Bucklan 1  
Bågsträngsgatan 18

### Överlåtelsebesiktning för säljare enligt SBR-modellen

Omfattning: En okulär besiktning av huvudbyggnaden och 2 sidobyggnader  
Besiktningsdag: 2025-07-28 kl 0900  
Närvarande: - Anita och Roger Svedberg, fastighetsägare  
- Rune Karlsson, besiktningsman  
- Kina Karlsson, ass. besiktning

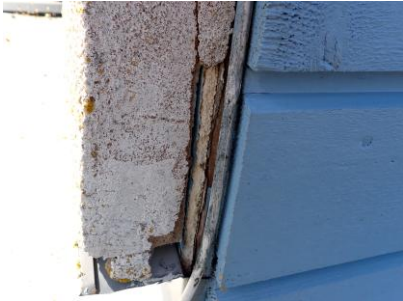
| <b>Fasad:</b> | Enstegstätad putsad fasad<br><br>Mindre putsskada i anslutning tak<br><br><br>Se vidare riskanalys 3:1 Enstegstätad fasad |

Enstegstätad fasad med puts på cellplast på träregelstomme är en känd riskkonstruktion ur fuktsynpunkt, cellplasten är monterad direkt mot vindsyddet på regelstomme utan luftspalt och om läckage från öppningar, genomföringar eller dyl. skulle uppstå så kan inte fukten ventileras bort då cellplasten är tät och då kan fuktskador uppstå i bakomliggande konstruktion

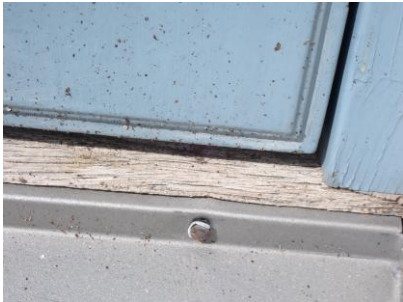
| <b>Dörrar:</b> | Dörr till tvättstuga – tröskelplåt sitter löst och tröskel är skadad<br> |

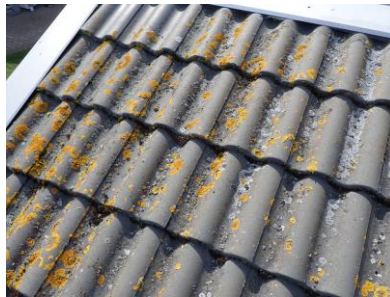
Påväxt av mossor förekommer

Rötskador på vindskeivor förekommer

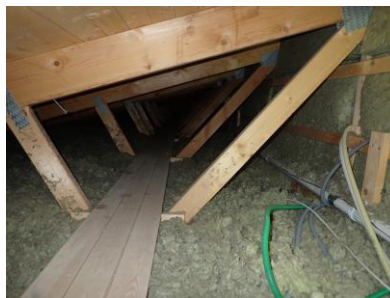
Större delen av tak är ett sk parallelltak, luftspalten i tak mellan isolering och råspont kunde inte kontrolleras

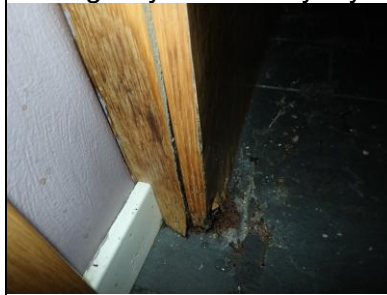
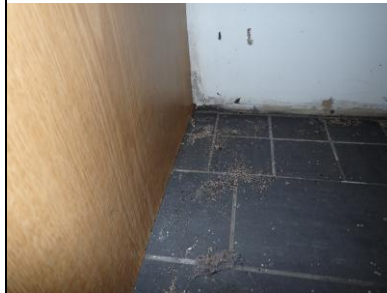
Täckskiva vid kyl/frys är svällskadad i nederkant  
Läckageskydd under kyl/frys saknas

Förhöjd fuktkvot i skiva och vägg

Se vidare Rekommenderas Fortsatt Teknisk Utredning 4:1 –  
Fuktskada i täckskiva och vägg

Fortsatt teknisk utredning rekommenderas, kontakta försäkringsbolag för att undersöka omfattning, kostnad och åtgärder för att återställa runt kyl och frys

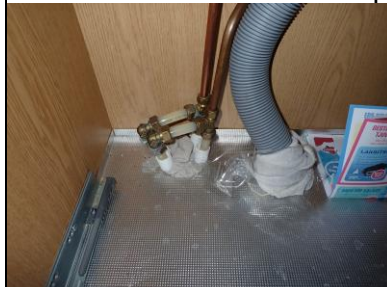
Läckageskydd under diskmaskin saknas

Otätt runt rör i diskbänksskåp

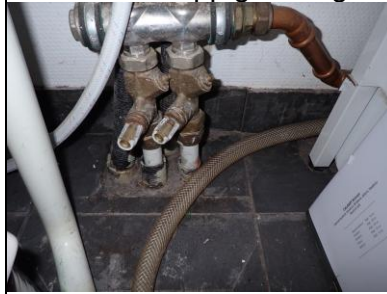
Tätskikt bakom uppvik på golv mot vägg saknas

Rör kommer upp genom golv för tät ihop

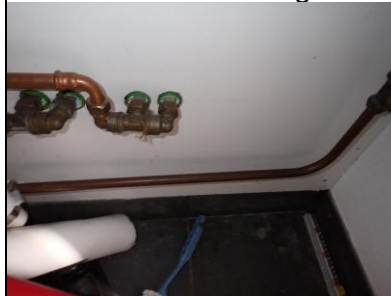
Inkommande vatten och fördelning vatten sitter i en klack i tvättstugans hörn

Okänt om det finns något tätskikt mot vägg

Se vidare riskanalys 3:2 Tätskikt i våtrum

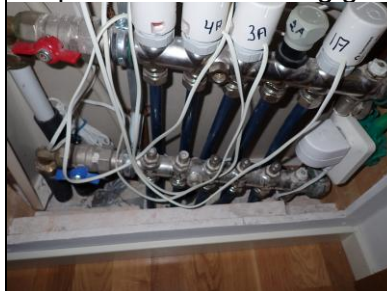
Skåp för vattenfördelning golvvärme saknar tätskikt

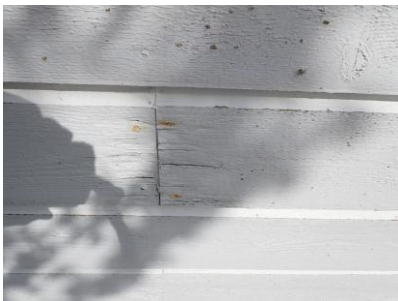
| <b>Fasad:</b> | Träfasad, mindre rötskador förekommer<br> |

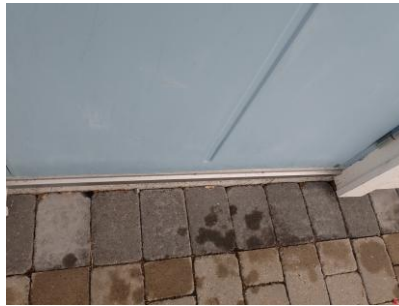
Ytterdörr är svällskadad i nederkant

Ytterdörrens tröskel är skadad

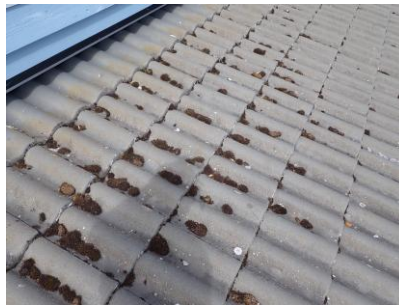
Mindre påväxt av mossa förekommer

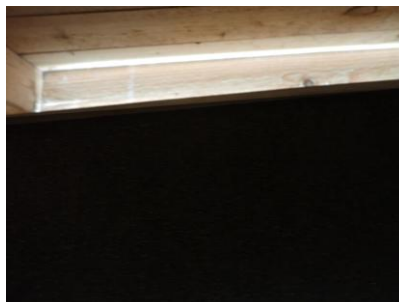
Spår efter läckage på vind, orsakat av snörök som kommit in då tak har två nivåer

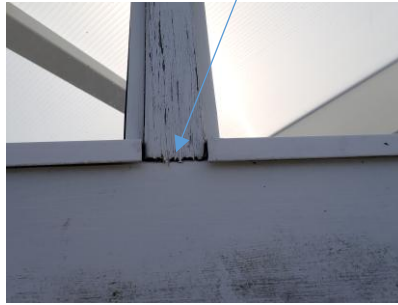
Uterum – oisolerat med enkelglas  
Rötskador på reglar förekommer

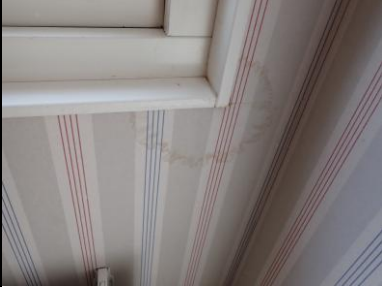
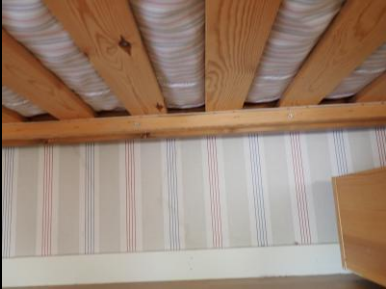
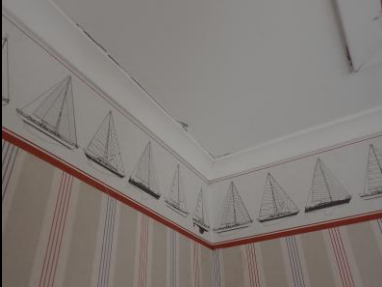
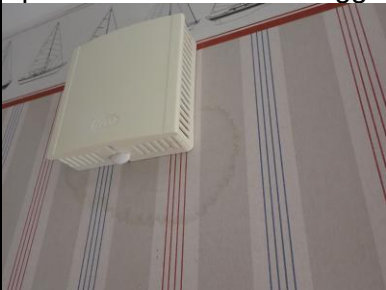
| <b>Sovrum 1:</b> | <p>Spår efter läckage under fönster – orsakat av att fönsterbleck inte sluter tätt runt fönster</p> <p>I hörna mot sovrums 2, fuktfläckar i vägg och i tak samt runt ventil i yttervägg</p> <p>Orsakat av snörök som kommit upp på vind vid hårt väder</p> <p>Spår efter kondens vid väggventil</p> |

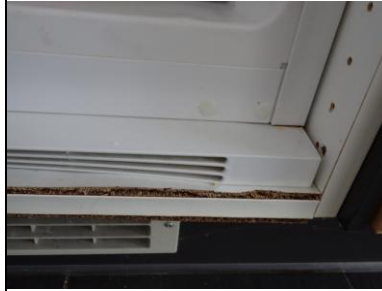
Skiva under kyl/frys svällskadad

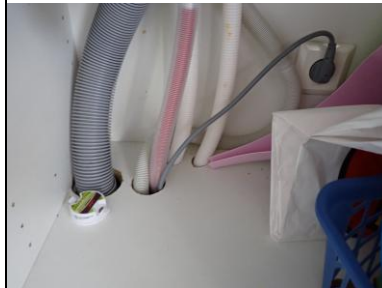
Läckageskydd saknas i diskbänksskåp

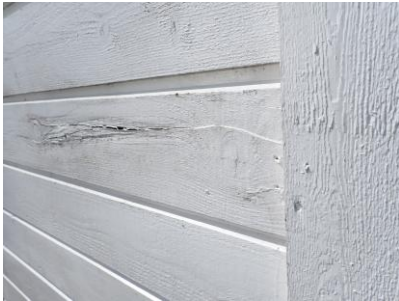
| <b>Fasad:</b> | Rötskador på fasaden förekommer<br> |

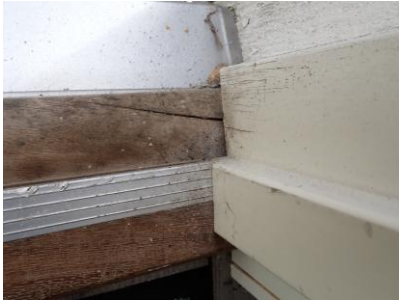
| <b>Dörrar:</b> | Ytterdörrens tröskel är spräckt<br><br><br>Mindre skada i dörrkarm<br><br>Ytterdörr förråd saknar tröskelplåt och tröskel är skadad |

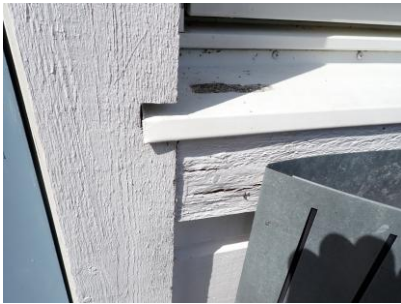
| <b>Fönster:</b> | <p>Rötskador på fönsterfoder förekommer</p> <p>Överbleck fönster saknas</p> |

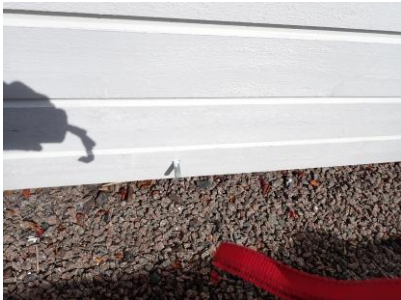
| <b>Övrigt:</b> | <p>Varmvattenberedarens skvallerrör går ut genom yttervägg, frysrisk föreligger om den används under vintertid</p> |

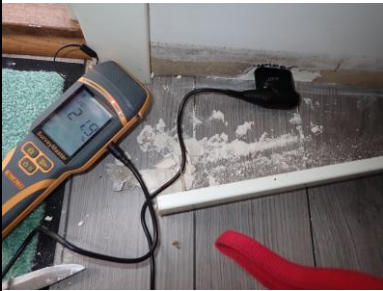
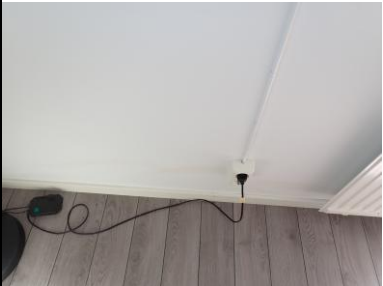
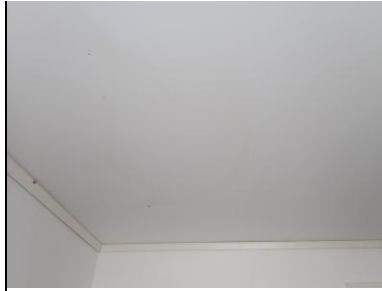
| <b>Allrum:</b> | Fuktfäckar på väggar mitt på och i nederkant, samt i tak<br>Förhöjd fuktkvot vid mätningar i vägg<br><br> |

Orsak kunde inte helt fastställas, men trolig orsak är att under åren har mindre fukt kommit in från otätheter i fasaden och kall fuktig luft från takfot kommit in under isolering och då ångspärr saknas har gipsskivor fått fläckar

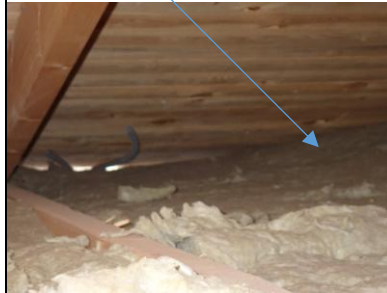
Isolering i takfot är inte nertryckt mot undertak så kall luft kan komma under
